RELATÓRIO DE SITUAÇÃO DE EMERGÊNCIA

CPFL PIRATININGA

Período 14/03/2017 a 15/03/2017

Desligamento da SE Salto 440 / 88kV e LT 88kV Salto – Porto Góes – Ramal Porto Feliz e LT 88kV Salto – Indaiatuba.

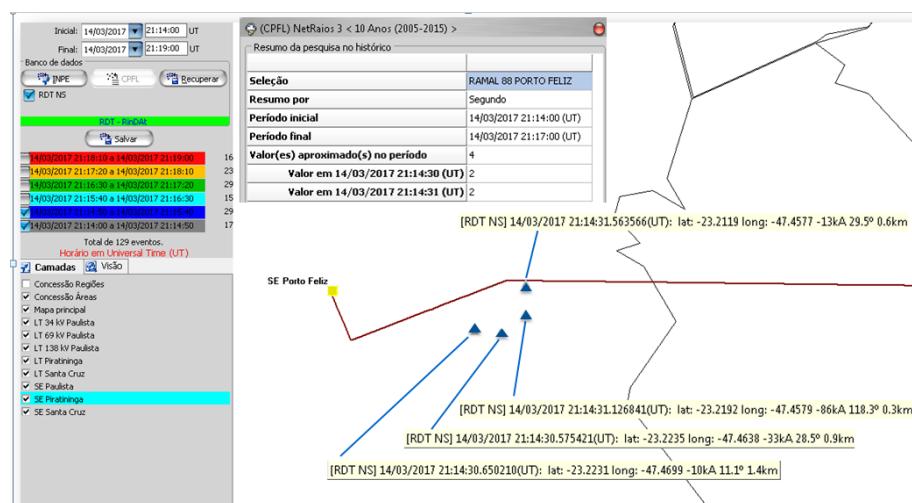
Através das análises efetuadas conclui-se que a falha foi originada devido ao circuito 1 da LT 88kV Salto CTEEP – Porto Góes, Ramal Porto Feliz ser atingido por descarga atmosférica (18:14:31,563566 lat. -23.2119 lon-57.4577 13kA), segundo informações constantes do sistema WEB raios, sendo a situação agravada pela não eliminação da falta pelo sistema de proteção da LT na SE Salto CTEEP 440/88kV.

Figura 28 – Imagem Web Raios

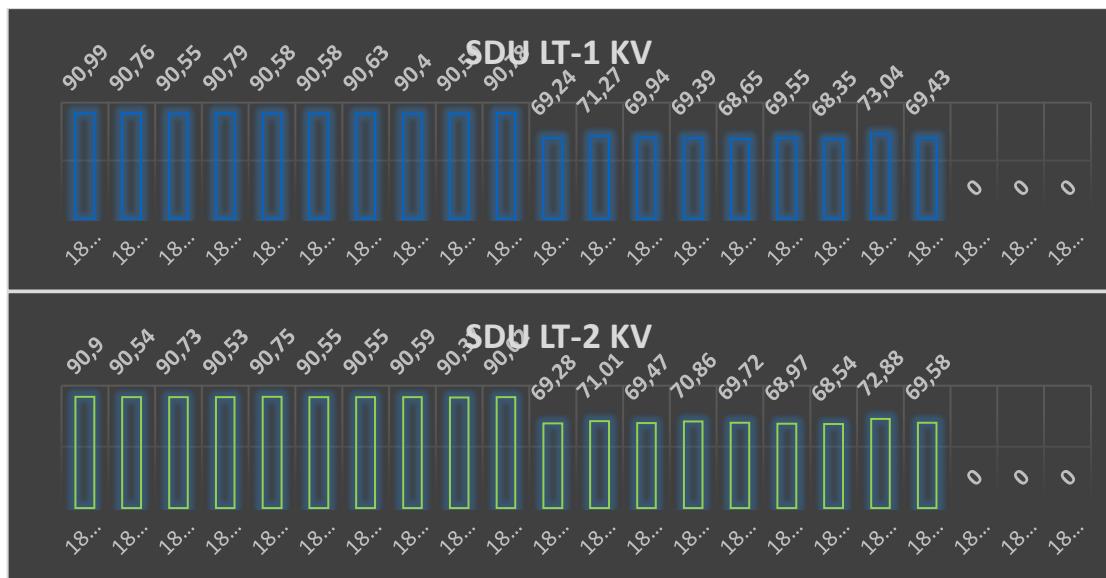
A falha no sistema de proteção da SE CTEEP Salto fez com que o defeito que deveria ser transitório levasse cerca de 2 minutos para ser eliminado pela atuação da proteção de sobrecarga do transformador. A imagem a seguir apresenta a subtensão sustentada pelo período de 2 minutos e que pode ser verificada na SE Indaiatuba 3 – Santos Dumont de propriedade d CPFL e que possui como fonte a SE Salto CTEEP 440/88kV.

Figura 29 – Tensões verificadas no sistema – Subtenção sustentada por 2 minutos

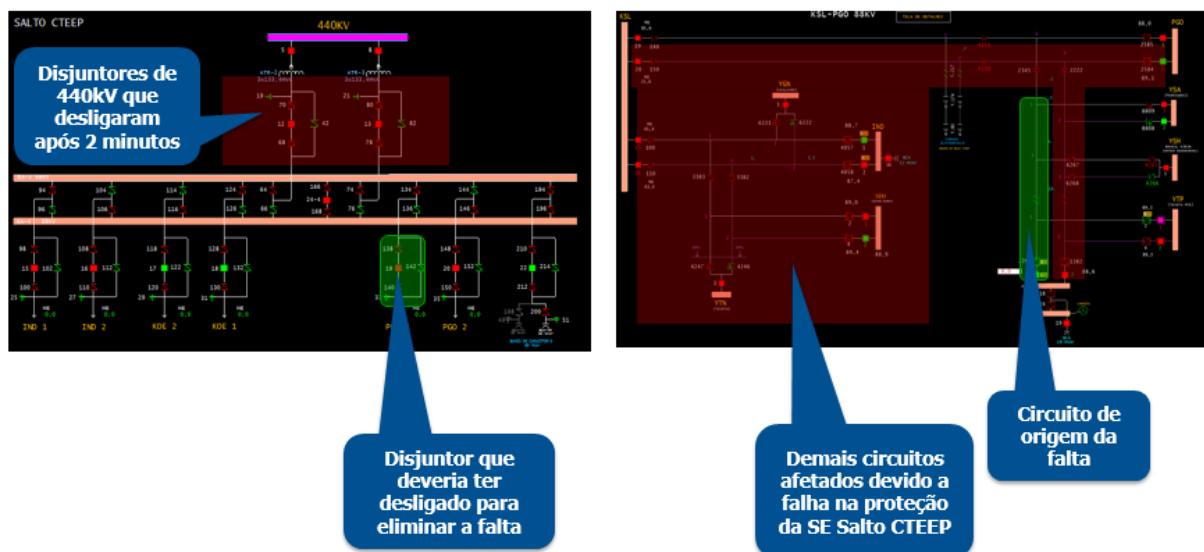
Figura 30 - Diagramas de Tela Sistema Supervisório e locais da falta CPFL e falha na CTEEP

A percepção da falta ocorreu no setor de 440kV, através da proteção de sobrecarga dos transformadores, caracterizando que a falha originada no circuito 1 foi agravada e propagou para o circuito 2, provocando rompimento de cabos e danos na isolamento do circuito 2.

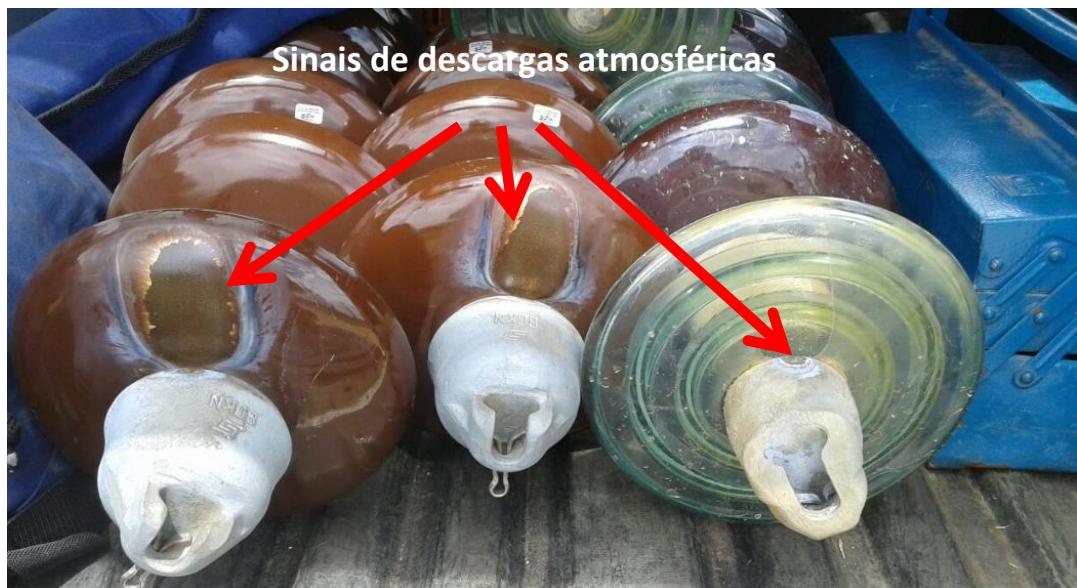
Quedas de descargas atmosféricas em linhas de transmissão causam quebra do isolamento e ocorre um curto-circuito na forma de um arco visível entre os cabos fase e a torre, denominado "flashover" e que geralmente deixam marcas nos isoladores conforme pode ser visto na figura a seguir.

Figura 32 - Isoladores com sinais de descargas atmosféricas

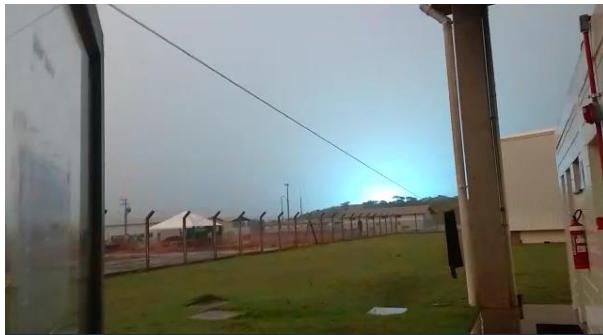
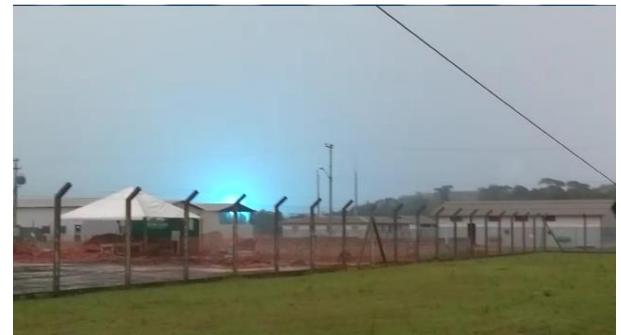
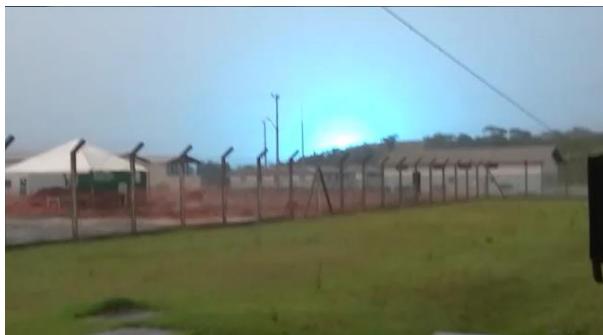
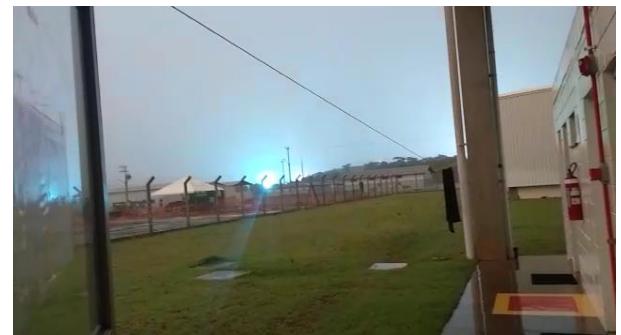
Foto 1 - Curto Circuito no Ramal Porto Feliz

Fotos 2 - Curto Circuito no Ramal Porto Feliz

Foto 3 - Curto Circuito no Ramal Porto Feliz

Foto 4 - Curto Circuito no Ramal Porto Feliz

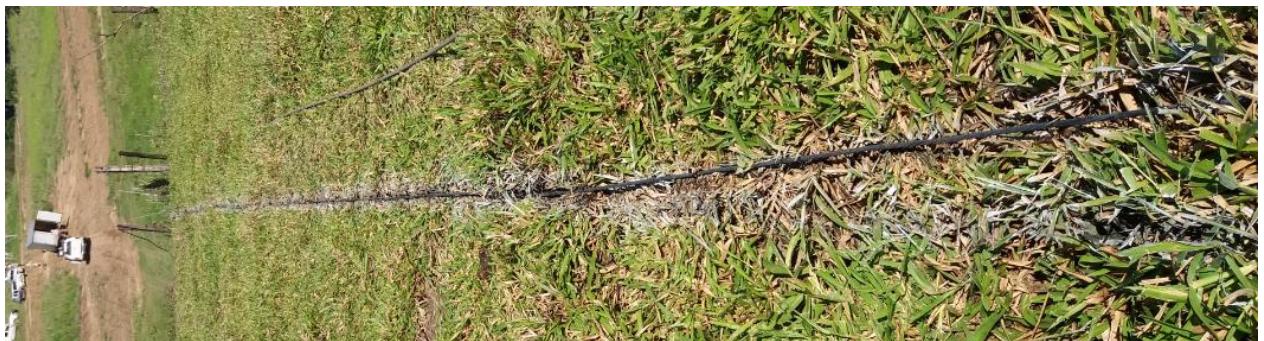
Foto 5 - Cabo guarda do circuito 2 com sinais de descargas

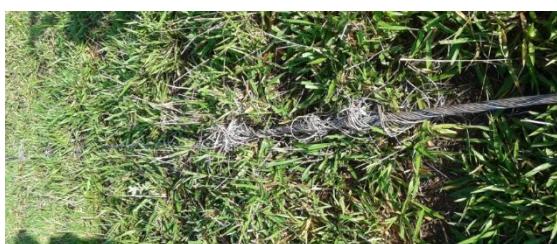
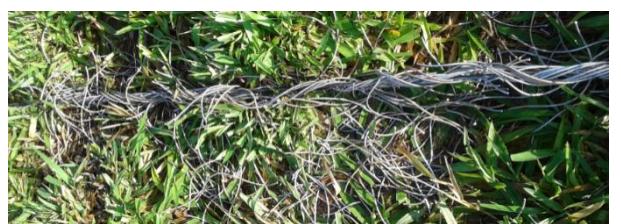
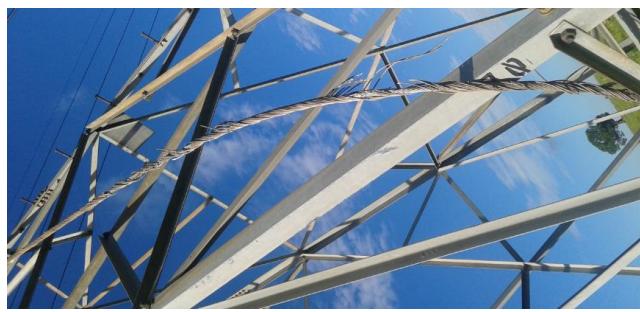
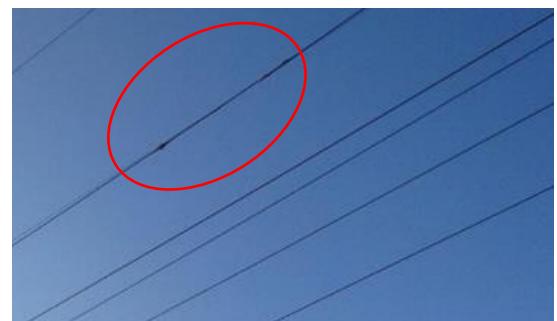
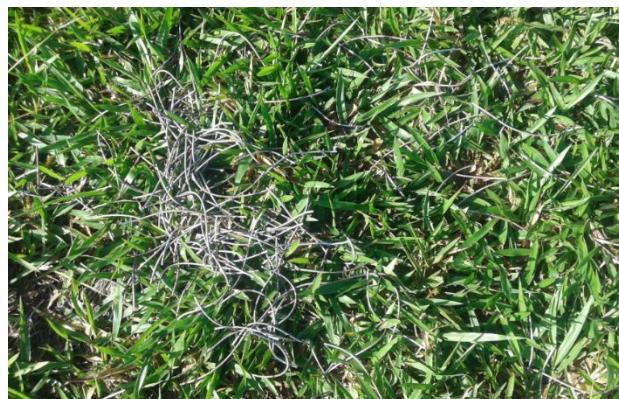
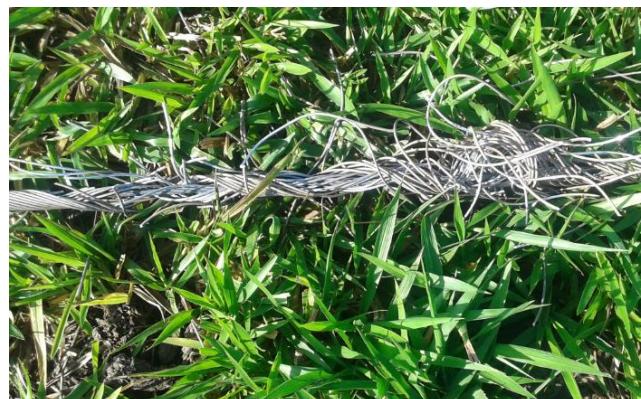
Foto 6 - Cabo avariado do circuito 1

Foto 7 - Cabo avariado do circuito 1

Fotos 8 - Avaria no cabo do circuito 1

Fotos 9 - Avaria no cabo do circuito 1

Fotos 10 - Cabo avariado do circuito 1

Fotos 11 - Cabo avariado do circuito 1

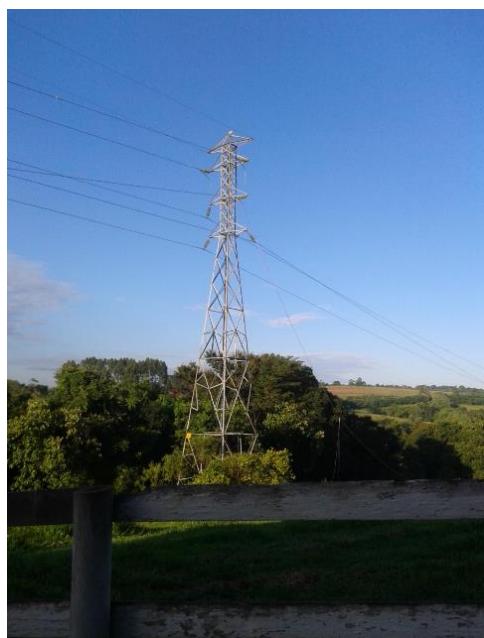
Foto 12 - Cabos caídos estrutura 75

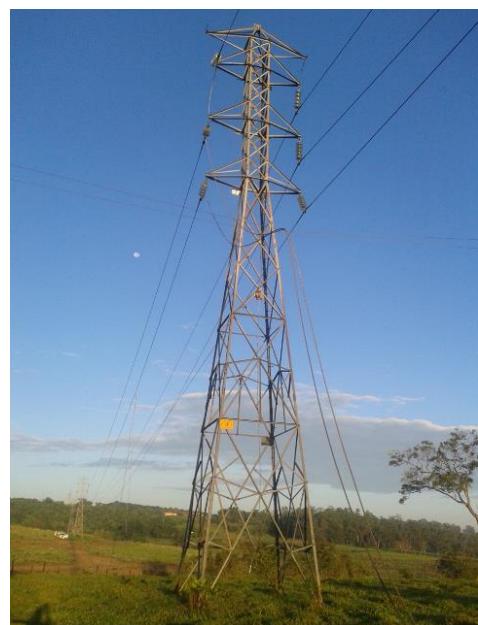
Foto 13 - Cabos caídos estrutura 77

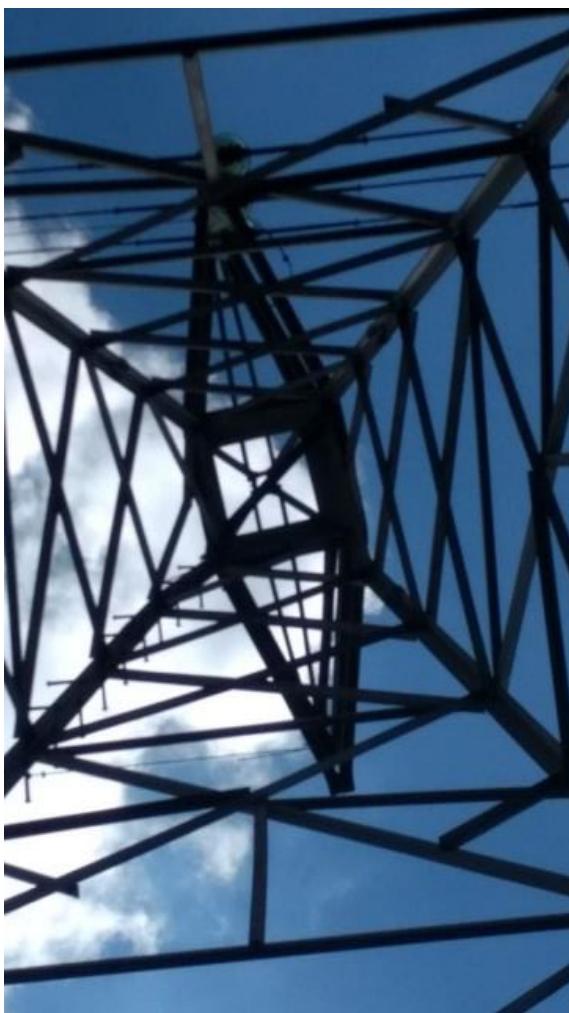
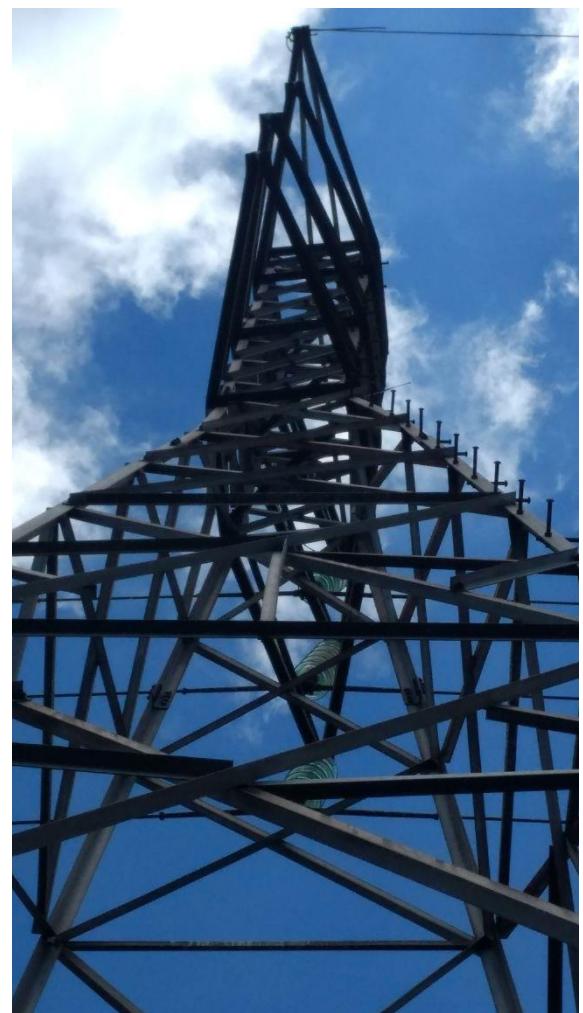
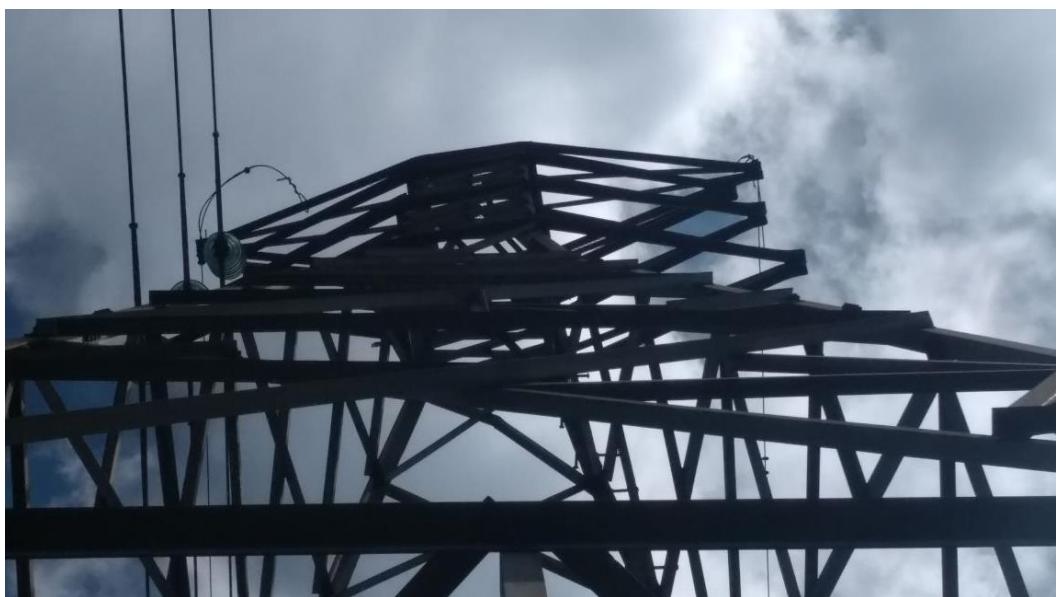
Foto 14 - Vista interna torção na estrutura 81

Foto 15 - Vista lateral torção na estrutura 81

Foto 16 - Vista frontal torção na estrutura 81
