RELATÓRIO DE SITUAÇÃO DE EMERGÊNCIA

CPFL PIRATININGA

Período 05/11/2019

ID: 300

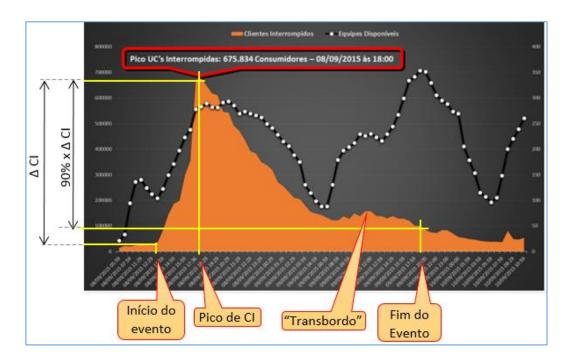
Gráfico 1 – Exemplo de identificação da faixa considerada para classificação de ocorrências num Evento Climático

Para identificação do fim do Evento foi utilizado o critério matemático de restabelecimento do fornecimento de energia a 90% dos clientes interrompidos (CI) entre o início do Evento e o máximo de CI. Entende-se que este critério matemático corrobora o transbordo de ocorrências causadas pelo deslocamento no tempo do Evento Meteorológico. Segue abaixo gráfico que exemplifica o critério utilizado para determinar o fim do Evento Meteorológico.

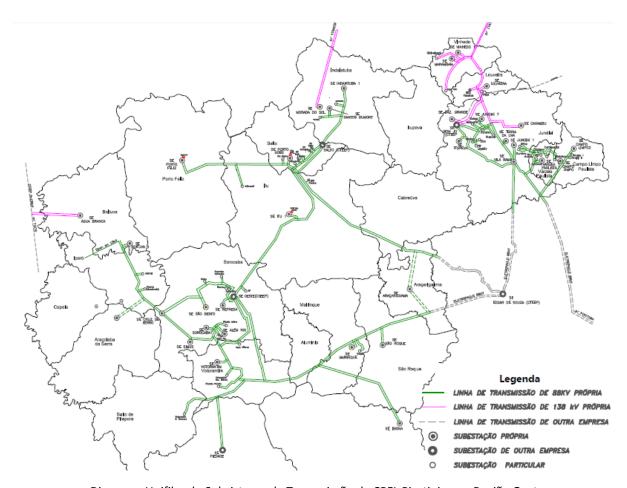
Diagrama Unifilar do Subsistema de Transmissão da CPFL Piratininga – Região Oeste

Os mapas a seguir identificam geograficamente a Área de Concessão da CPFL Piratininga, seu sistema de transmissão de energia na Regional Oeste e, os unifilares com a configuração geoelétrica dos alimentadores (rede primária de distribuição de energia) partindo das subestações afetadas.

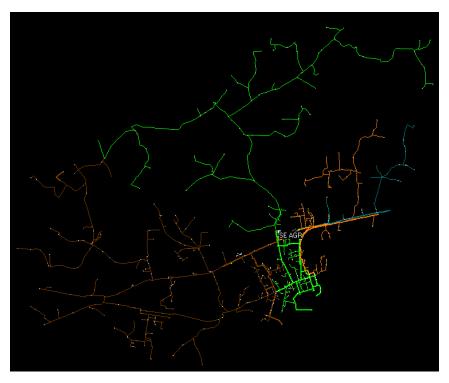
Figura 1 - Mapa Geoelétrico da subestação Boituva 2 – Agua Branca (AGR)

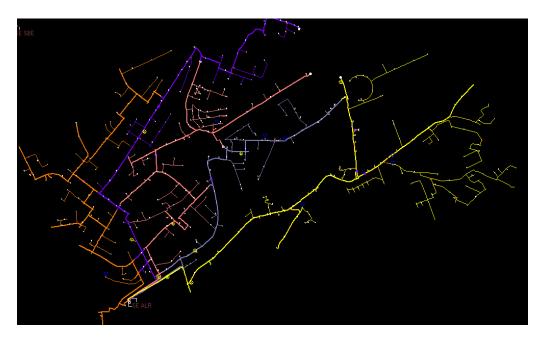
Figura 2 - Mapa Geoelétrico da subestação Sorocaba 4 – Além Rio (ALR)

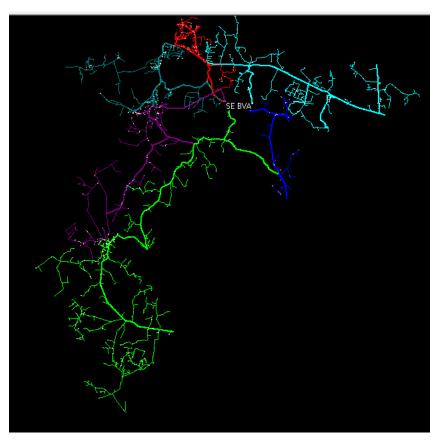
Figura 3 - Mapa Geoelétrico da subestação Boituva 1 (BVA)

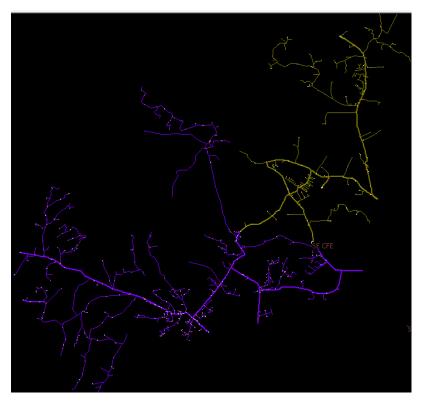
Figura 4 - Mapa Geoelétrico da subestação Sorocaba 6 – Cruz de Ferro (CFE)

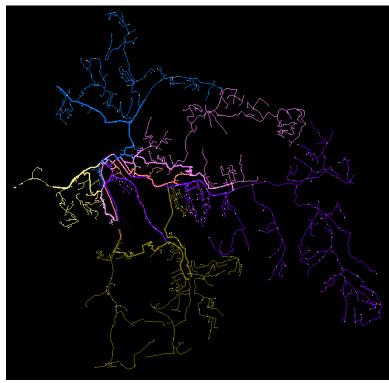
Figura 5 - Mapa Geoelétrico da subestação Campo Limpo (CLI)

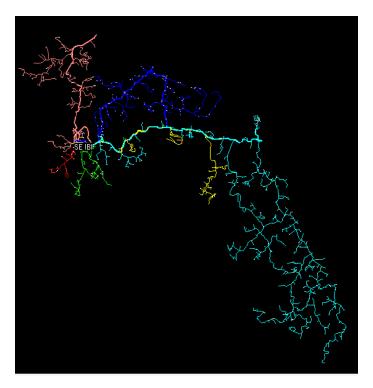
Figura 6 - Mapa Geoelétrico da subestação Ibiúna (IBI)

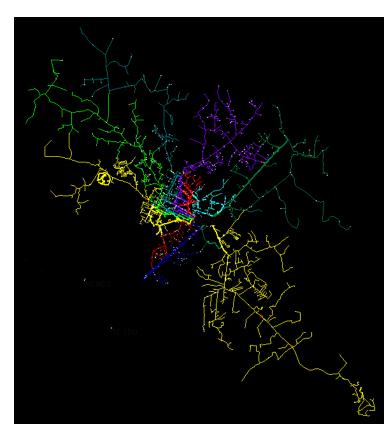
Figura 7 - Mapa Geoelétrico da subestação Indaiatuba 1 (IND)

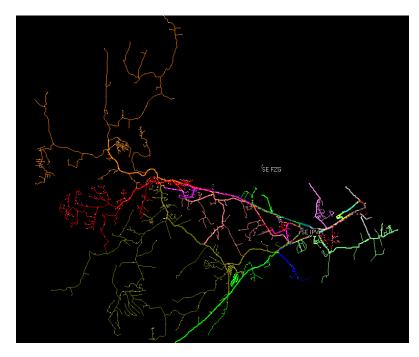
Figura 8 - Mapa Geoelétrico da subestação Jundiaí 3 — Itupeva (IPV)

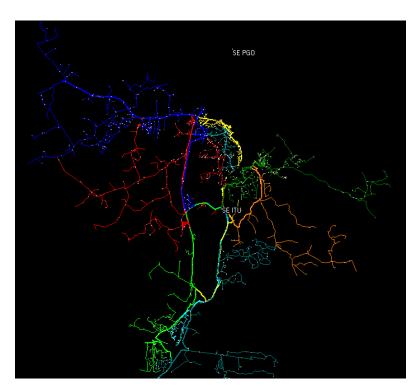
Figura 9 - Mapa Geoelétrico da subestação Itu (ITU)

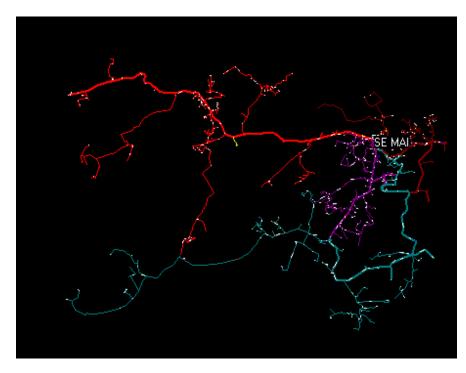
Figura 10 - Mapa Geoelétrico da subestação Mairinque (MAI)

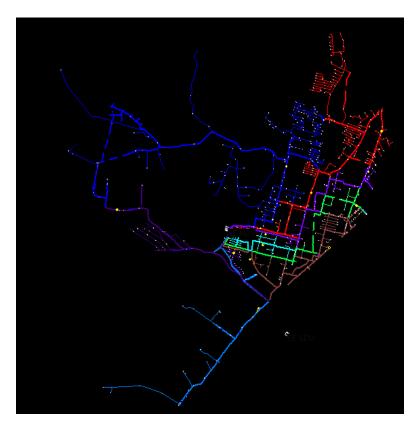
Figura 11 - Mapa Geoelétrico da subestação Indaiatuba 2 — Morada do Sol (MDS)

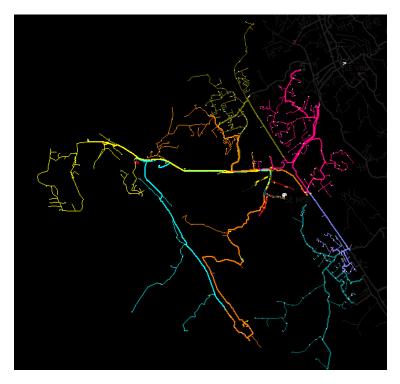
Figura 12 - Mapa Geoelétrico da subestação Vinhedo 2 — Marambaia (MRB)

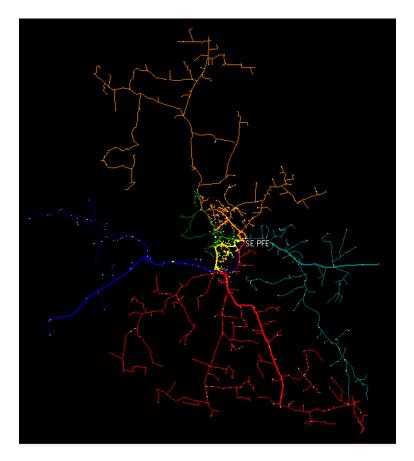
Figura 13 - Mapa Geoelétrico da subestação Porto Feliz (PFE)

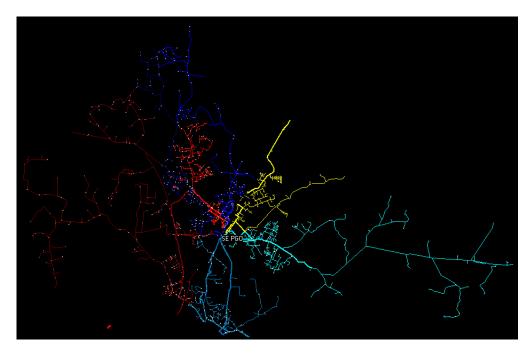
Figura 14 - Mapa Geoelétrico da subestação Salto 1 – Porto Góes (PGO)

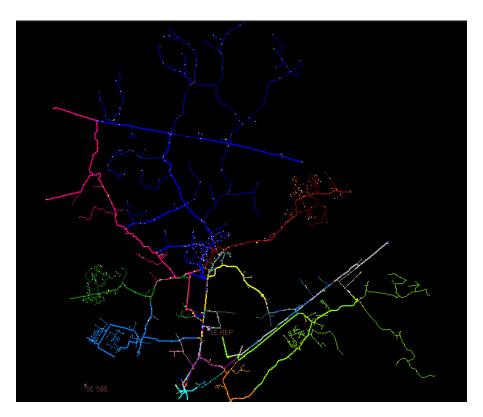
Figura 15 - Mapa Geoelétrico da subestação Sorocaba2 – Represa (REP)

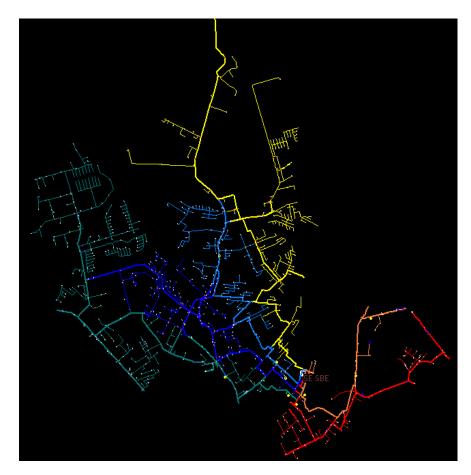
Figura 16 - Mapa Geoelétrico da subestação Sorocaba 5 – São Bento (SBE)

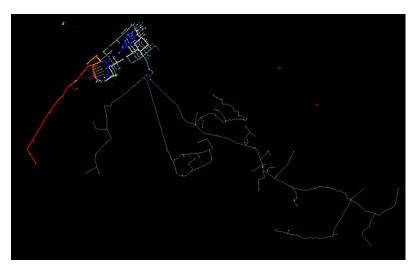
Figura 17 - Mapa Geoelétrico da subestação Indaiatuba 3 - Santos Dumont (SDU)

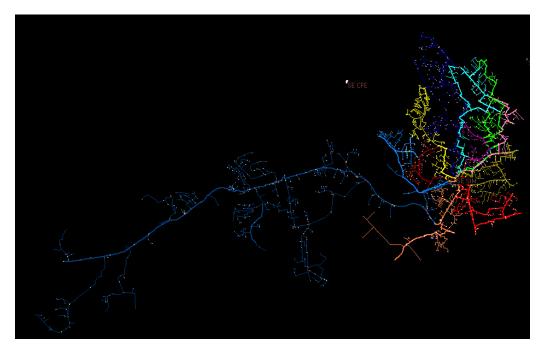
Figura 18 - Mapa Geoelétrico da subestação Sorocaba 3 – Simus (SIM)

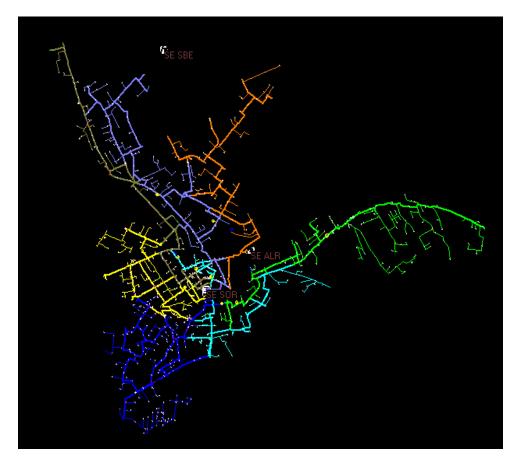
Figura 19 - Mapa Geoelétrico da subestação Sorocaba 1 (SOR)

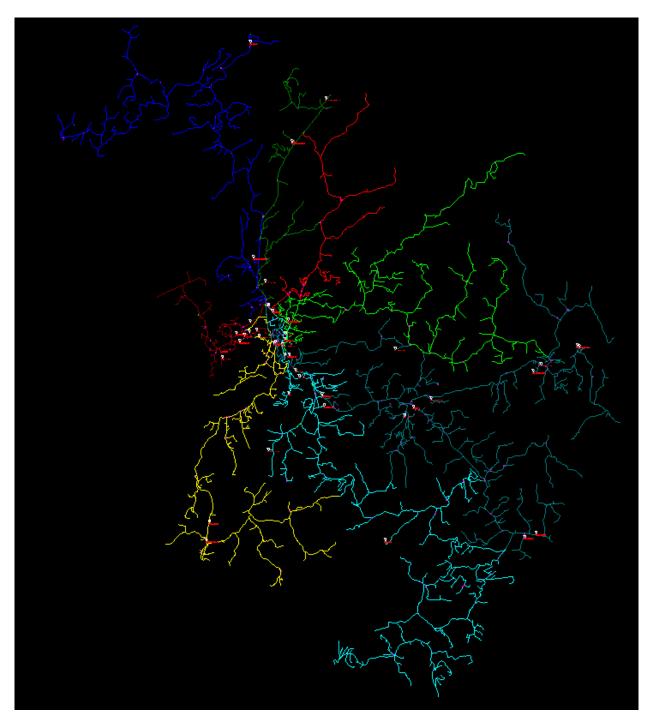
Figura 20 - Mapa Geoelétrico da subestação São Roque (SRO)

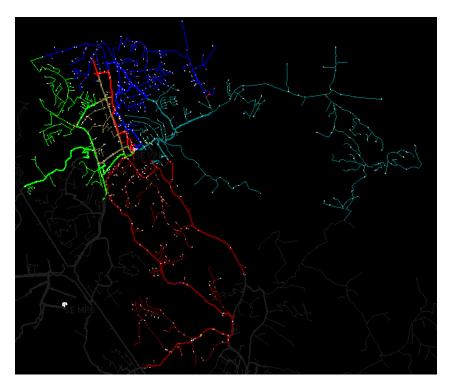
Figura 21 - Mapa Geoelétrico da subestação Vinhedo 1 (VIN)

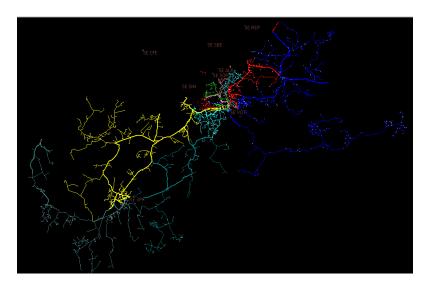
Figura 22 - Mapa Geoelétrico da subestação Votorantim (VOT)

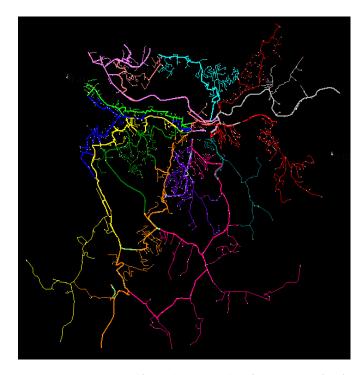
Figura 23 - Mapa Geoelétrico da subestação Várzea Paulista (VPL)

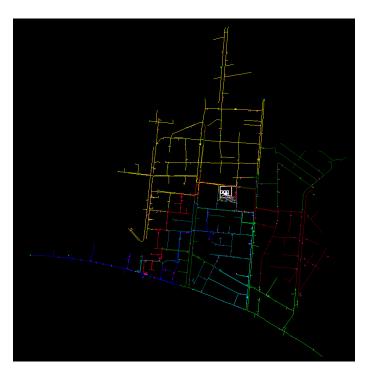
Figura 24 - Mapa Geoelétrico da subestação Jundiaí 7 – Bairro do Poste (BPO)

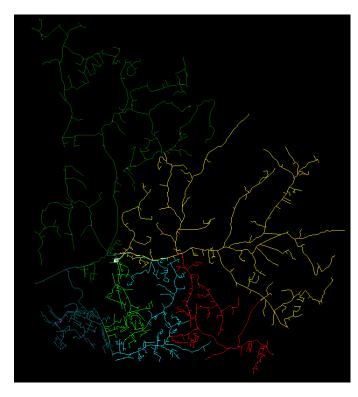
Figura 25- Mapa Geoelétrico da subestação Jundiaí 5 – Caxambu (CXB)

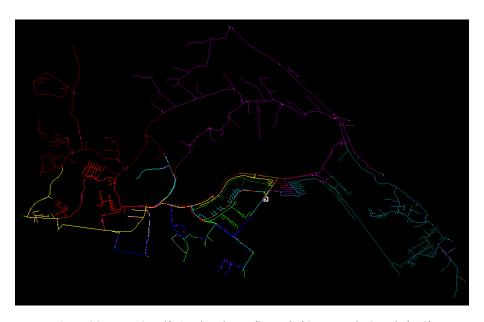
Figura 26- Mapa Geoelétrico da subestação Jundiaí 3 — Fazenda Grande (FZG)

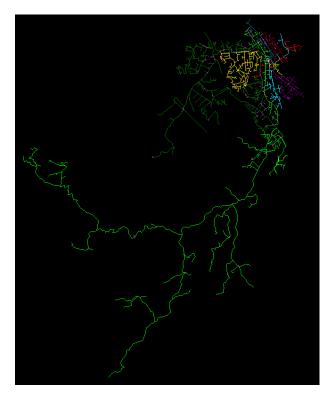
Figura 27 - Mapa Geoelétrico da subestação Jundiaí 1(JUN)

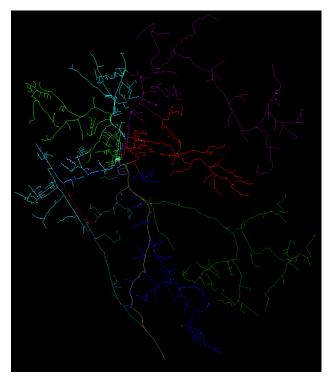
Figura 28- Mapa Geoelétrico da subestação Louveira 1(LOU)

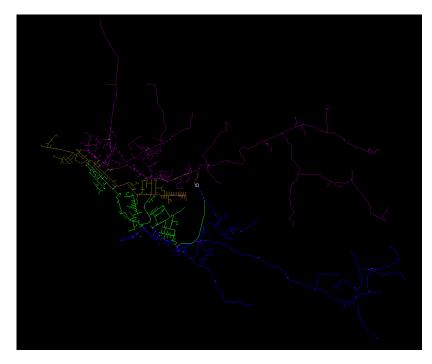
Figura 29 - Mapa Geoelétrico da subestação Itu 2 –Rondon (RON)

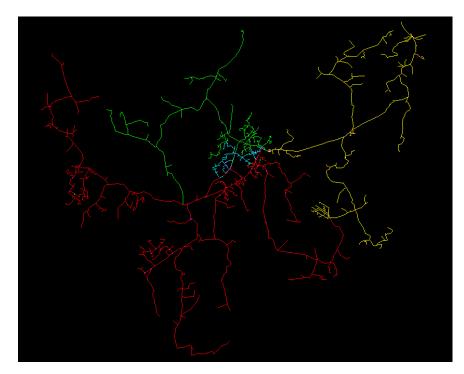
Figura 30 - Mapa Geoelétrico da subestação Salto de Pirapora (SPI)

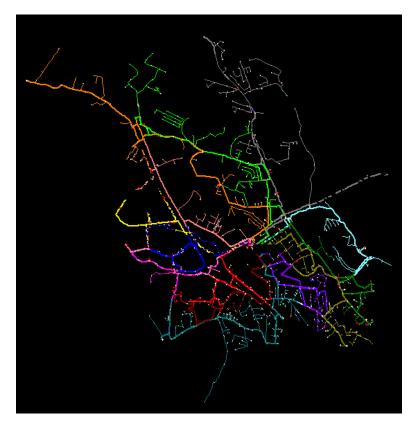
Figura 31 - Mapa Geoelétrico da subestação Jundiaí 3 – Terra da Uva (TRV)

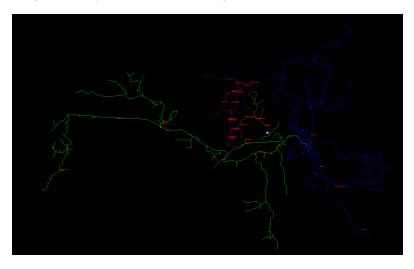
Figura 32- Mapa Geoelétrico da subestação Araçariguama 1 (ARG)

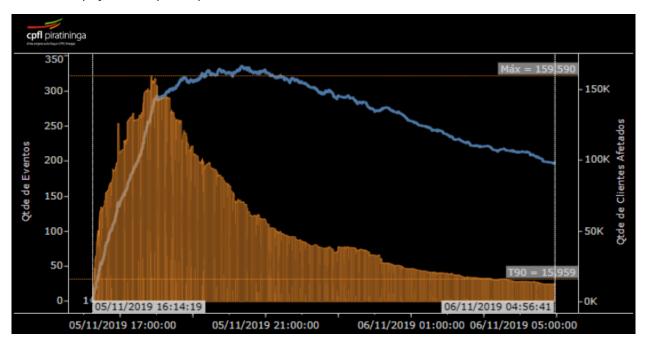
Gráfico 2 – Curva de CI e Ocorrências durante o Evento Climático

Pode-se observar a eficácia no despacho e na atuação das equipes. Às 17h51min do dia 05/11 o número de consumidores interrompidos atingiu um pico de aproximadamente 159.817 mil, e às 19h00min do dia 05/11 o número de consumidores interrompidos estava reduzido em 31%.

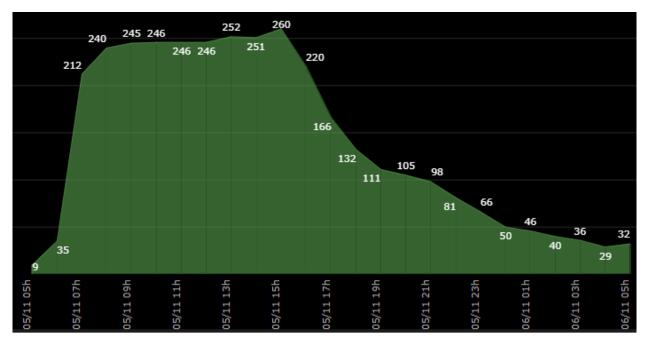
Gráfico 3 – Quantidade de equipes durante o Evento Climático

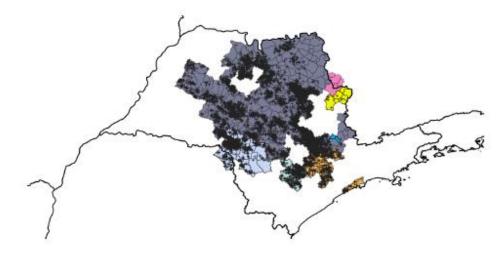
Figura 2 – Descargas atmosféricas nuvem-solo (raios) detectadas pelo sistema Earth Networks entre as 11h00 do dia 05 e 04h00 do dia 06 de novembro de 2019.

Nas Figuras 2 e 3 são apresentadas as descargas atmosféricas detectadas pelo sistema Earth Networks. Entre as 11h00 do dia 05 e 04h00 do dia 06 de novembro foram detectadas 8526 raios nuvem-solo e 66649 descargas nuvem-nuvem sobre as área de concessão da CPFL. Na Tabela 1 são apresentados os totais de raios nuvem-solo e descargas nuvem-nuvem detectados em cada região.

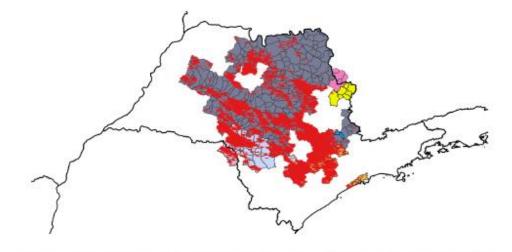
Figura 3 – Descargas atmosféricas nuvem-nuvem detectadas pelo sistema Earth Networks entre as 11h00 do dia 05 e 04h00 do dia 06 de novembro de 2019.
