RELATÓRIO DE SITUAÇÃO DE EMERGÊNCIA

CPFL PAULISTA

Período 29/10/2022 a 30/10/2022

Evento: Tempestade

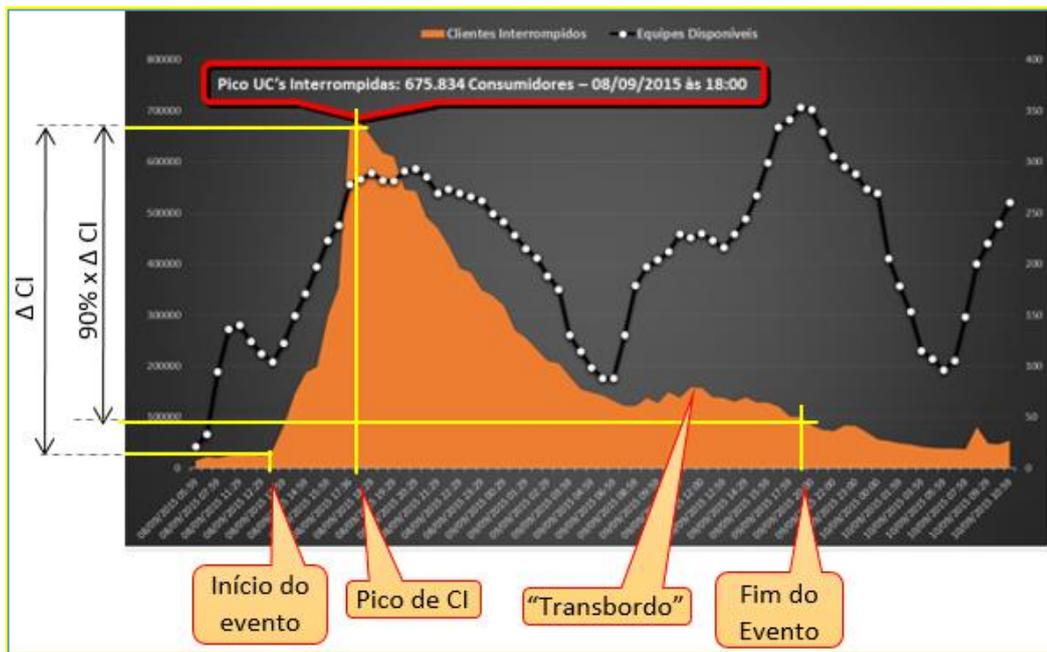
Gráfico 1 – Exemplo de identificação da faixa considerada para classificação de ocorrências num Evento Climático

Para identificação do fim do Evento foi utilizado o critério matemático de restabelecimento do fornecimento de energia a 90% dos clientes interrompidos (CI) entre o início do Evento e o máximo de CI. Entende-se que este critério matemático corrobora o transbordo de ocorrências causadas pelo deslocamento no tempo do Evento Meteorológico. Segue abaixo gráfico que exemplifica o critério utilizado para determinar o fim do Evento Meteorológico.

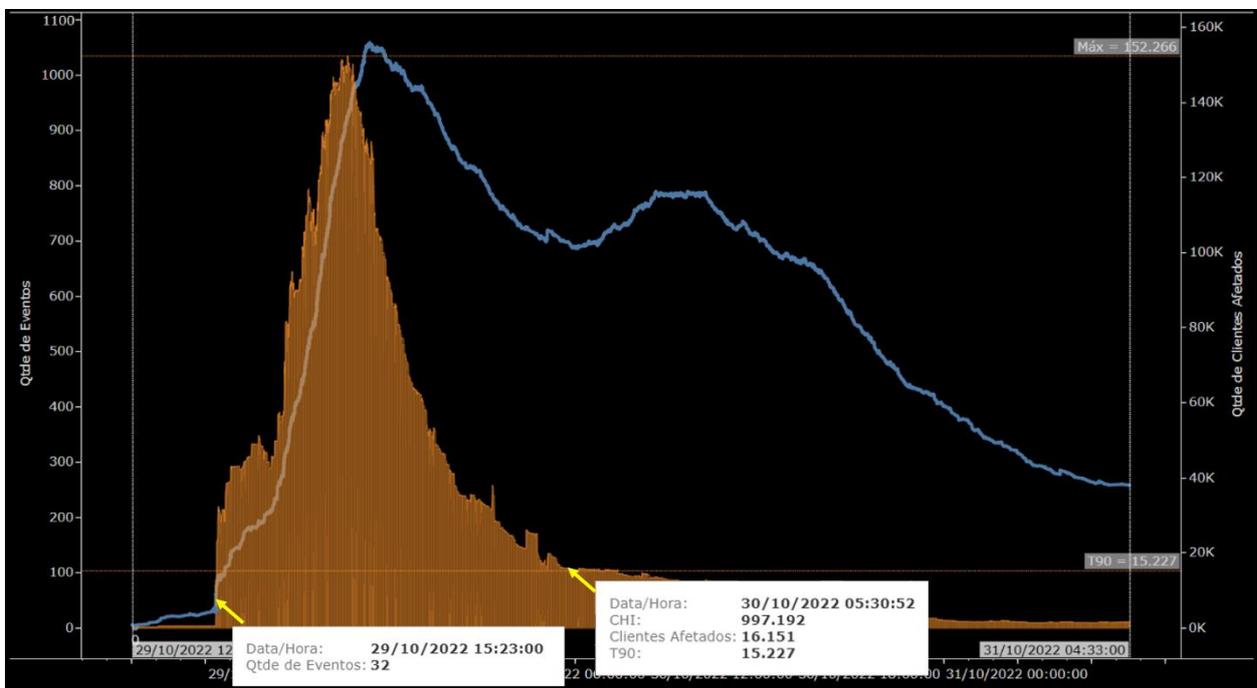
Gráfico 2 – Curva de CI e Ocorrências durante o Evento Climático

O gráfico a seguir ilustra a evolução no tempo do “número de ocorrências X número de consumidores interrompidos (CI)” desde o início do evento no dia 29 até o fim no dia 30 de outubro. Para o atendimento das interrupções adicionais decorrentes do evento fez-se necessário acionar equipes em jornada extra, devido à elevação significativa em curto espaço de tempo da quantidade de ocorrências.

Pode-se observar a eficácia no despacho e na atuação das equipes. No dia 29 de outubro, às 20h:44min, o número de consumidores interrompidos atingiu um pico de aproximadamente 152 mil. No dia seguinte, aproximadamente às 7h30min, o número de consumidores interrompidos já estava reduzido em aproximadamente 90%.

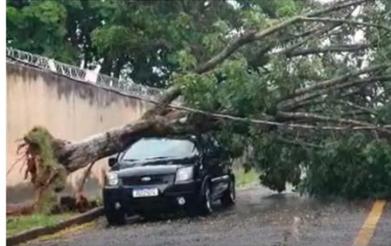
**Matéria G1
Temporal em Marília**

Por conta do temporal, a Prefeitura de Marília fechou o Bosque Municipal para manutenção — Foto: Prefeitura de Marília /Divulgação

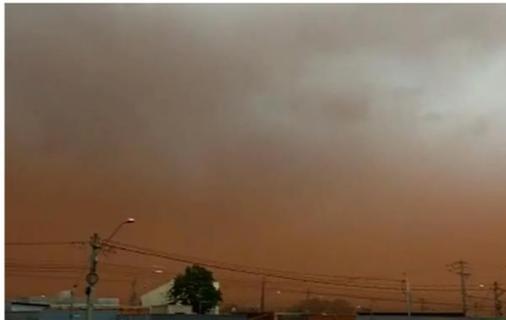
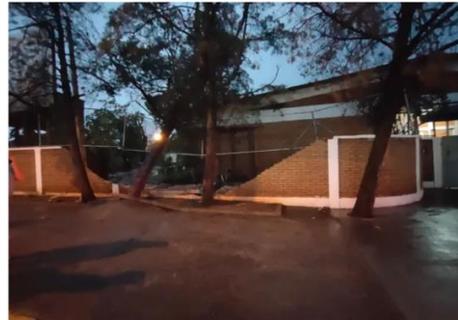
Figura 15 - Registro Jornalístico

Em Ibitinga, na região de **Bauru (SP)**, a escola estadual de ensino fundamental Lucy Fernandes Gaion registrou queda de um muro na lateral. A escola recebe eleitores neste domingo, dia do segundo turn

Escola estadual de ensino fundamental Lucy Fernandes Gaion registrou queda de um muro lateral em Ibitinga — Foto: Prefeitura de Ibitinga /Divulgação

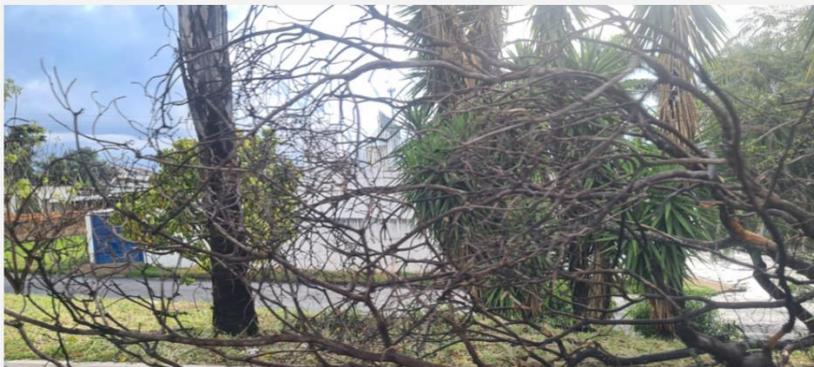
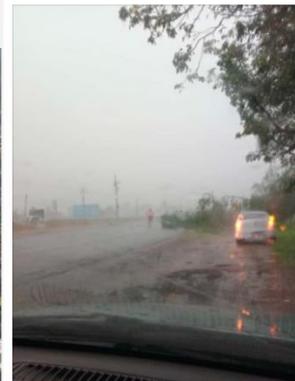
Figura 16 - Registro Jornalístico

Uma chuva curta e moderada acompanhada por ventos fortes provocou queda de árvores, galhos, placas de sinalização, material de fachadas de empresas e deixou ruas sem energia em Marília neste sábado..

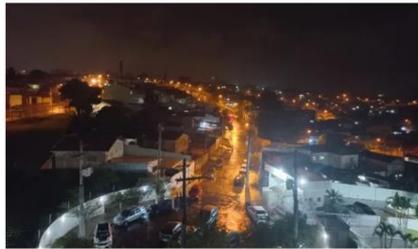
Chuva forte atingiu Campinas (SP) entre 20h10 e 20h45 na noite deste sábado (29) e provocou a queda de árvores em diferentes regiões — Foto: Fernando Evans

A chuva forte que atingiu **Campinas (SP)** na noite deste sábado (29) provocou as quedas de árvores e de um poste em um intervalo de 35 minutos. Segundo a Defesa Civil, os ventos chegaram a 38,5 km/h às 20h10. Não há registro de feridos.

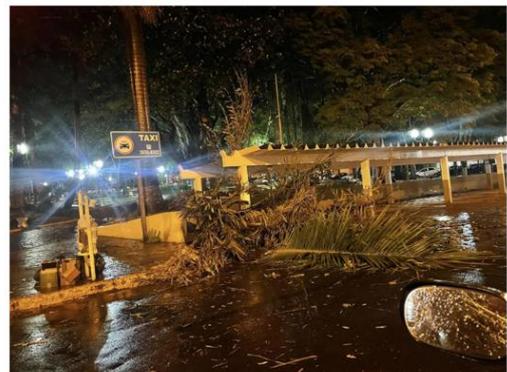
Figura 21 - Registro Jornalístico

Queda de árvore em Mococa — Foto: Mococa 24 Horas

Segundo o Corpo de Bombeiros, uma árvore caiu na Praça Epitácio após a ventania e chuva. A retirada deve ocorrer neste domingo.

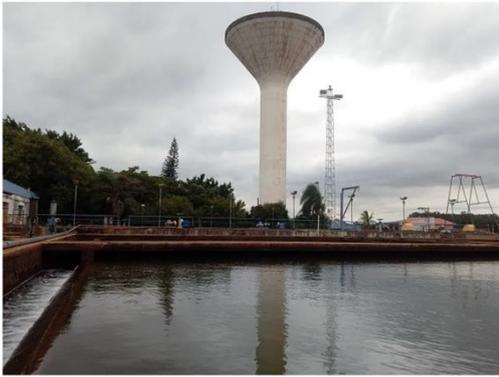
Estação de tratamento de água (ETA 1), em Rio Claro. — Foto: Divulgação

A forte chuva e raios causaram a queda de energia da captação de água bruta da estação de tratamento de água (ETA 1), em Rio Claro.

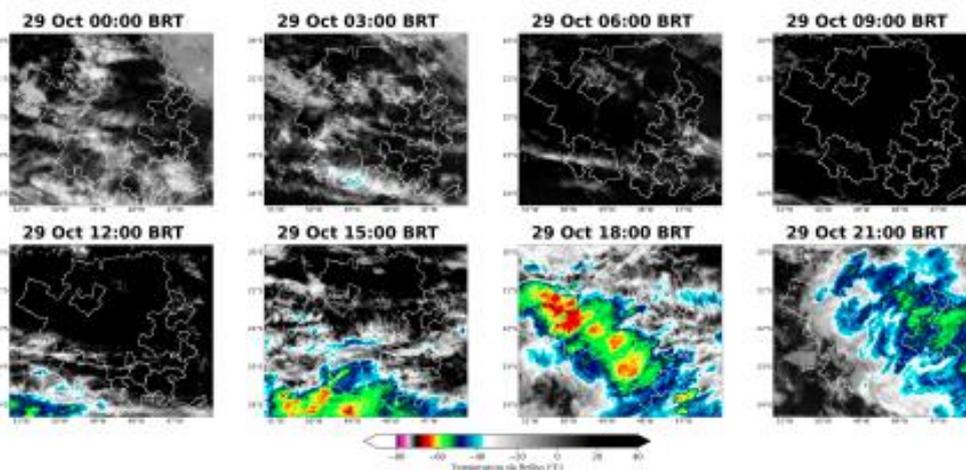
Na análise do dia 29 de outubro (Figura 2), observa-se o aumento da nebulosidade ao longo da tarde, às 15 BRT. À noite, às 18 BRT, verifica-se a presença de nebulosidade de grande desenvolvimento vertical associada à presença de chuva sobre toda a área de concessão da CPFL-SP. A nebulosidade associada à ocorrência de temporais persistiu ao longo da madrugada do dia 30 de outubro (Figura 3), perdendo força no decorrer da manhã. Entre as 09 e 12 BRT, há a formação de nebulosidade convectiva associada a tempestades na parte oeste da regional CPFL-Paulista, que foi reforçada às 21 BRT, quando sua atividade ficou mais forte.

Figura 2: Imagens realçadas do satélite GOES-16 das 00 BRT até 21 BRT (a cada 3 horas) para o dia 29 de outubro.

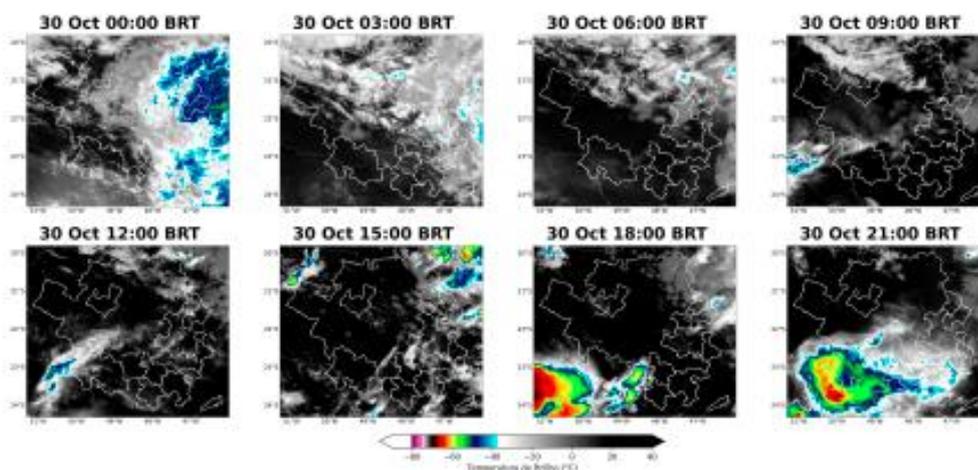
Figura 3: Imagens realçadas do satélite GOES-16 das 00 BRT até 21 BRT (a cada 3 horas) para o dia 30 de outubro.

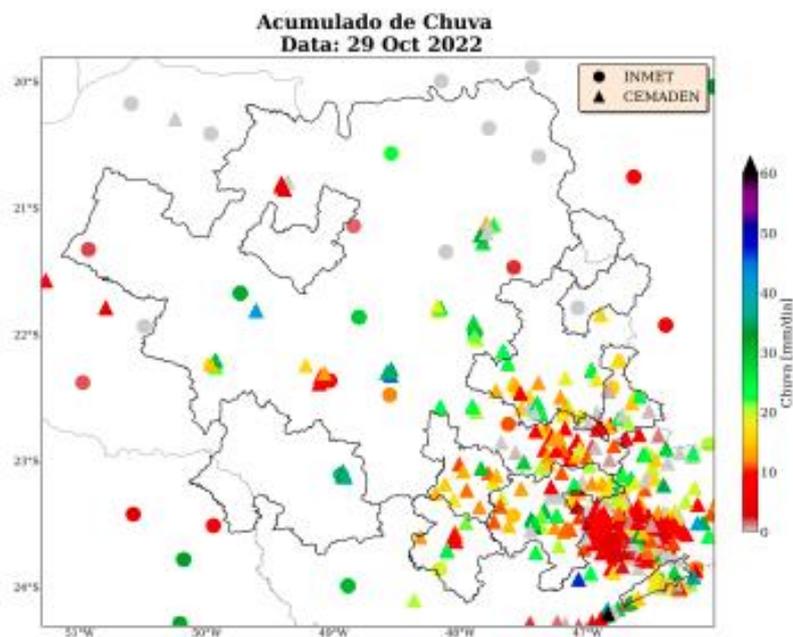
Para facilitar a compreensão espacial dos volumes de chuva registrados em São Paulo, as figuras à seguir mostram os acumulados diários de chuva (Figuras 4-5) registrada pelas estações meteorológicas do INMET e do CEMADEN. Os tons mais frios (verde, azul e roxo) indicam chuvas mais intensas. A classificação da intensidade da chuva acumulada diária é apresentada na referência [4].

Figura 4: Acumulado diário de precipitação sobre a área de concessão da CPFL-SP para o dia 29 de outubro, baseado nas estações meteorológicas do INMET e CEMADEN.

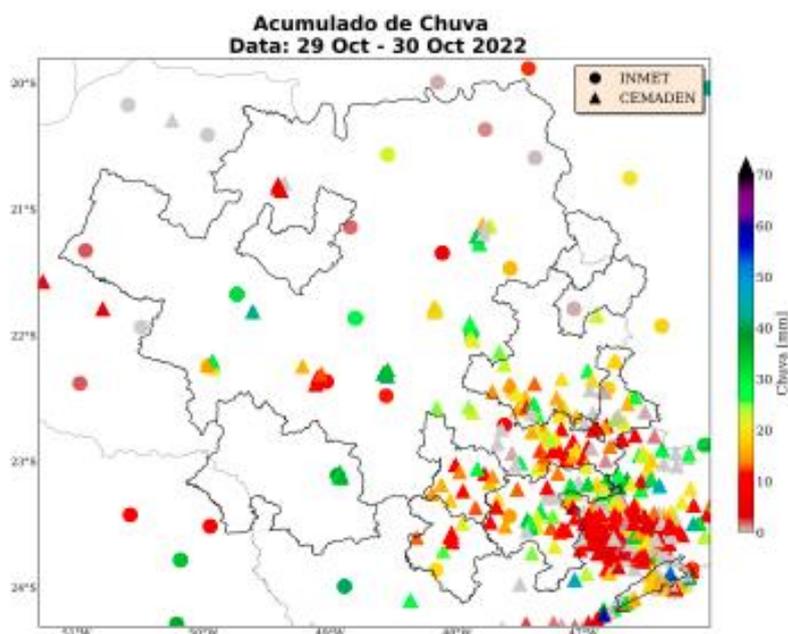
Figura 6: Acumulado total de precipitação sobre a área de concessão da CPFL-SP para o dia do evento, 29 a 30 de outubro de 2022, baseado nas estações meteorológicas do INMET e CEMADEN.

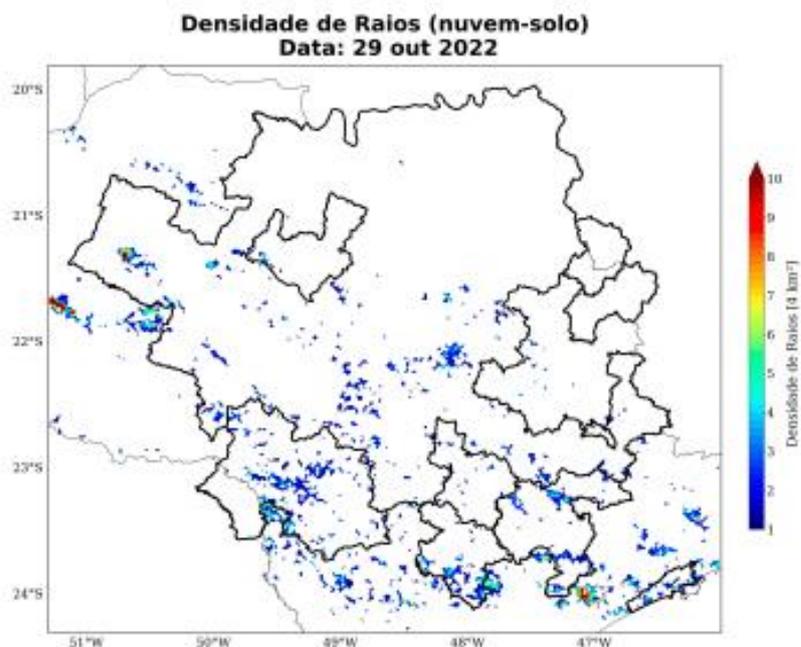
No dia 29 de outubro (Figura 7) houve registro de raios em toda a área analisada associada à ocorrência de tempestades. No dia 30 de outubro ainda persistiu a ocorrência de raios na regional CPFL-Paulista, principalmente sua parte mais a oeste.

Figura 7: Densidade de descargas atmosféricas nuvem-solo detectadas pelo sistema Earth Networks para o dia 29 de outubro sobre a área de concessão da CPFL-SP.

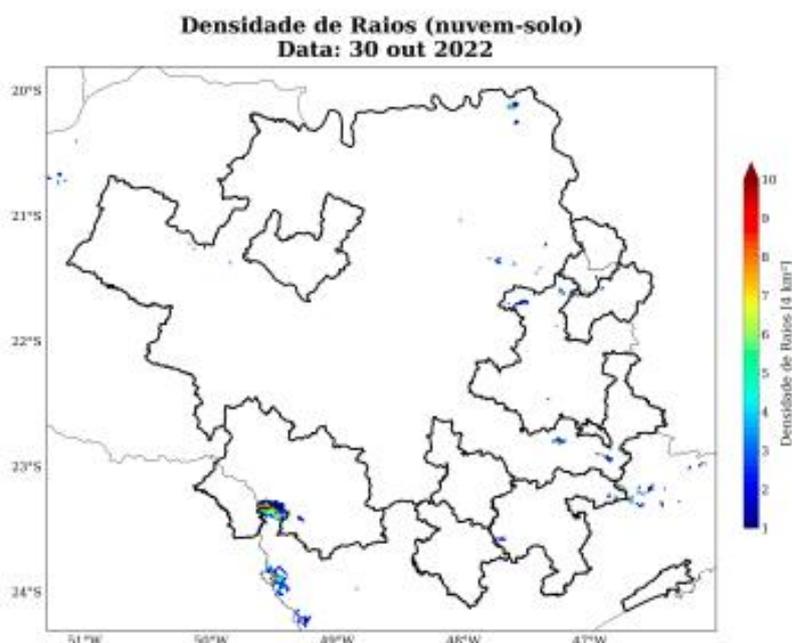
Figura 8: Densidade de descargas atmosféricas nuvem-solo detectadas pelo sistema Earth Networks para o dia 30 de outubro sobre a área de concessão da CPFL-SP.

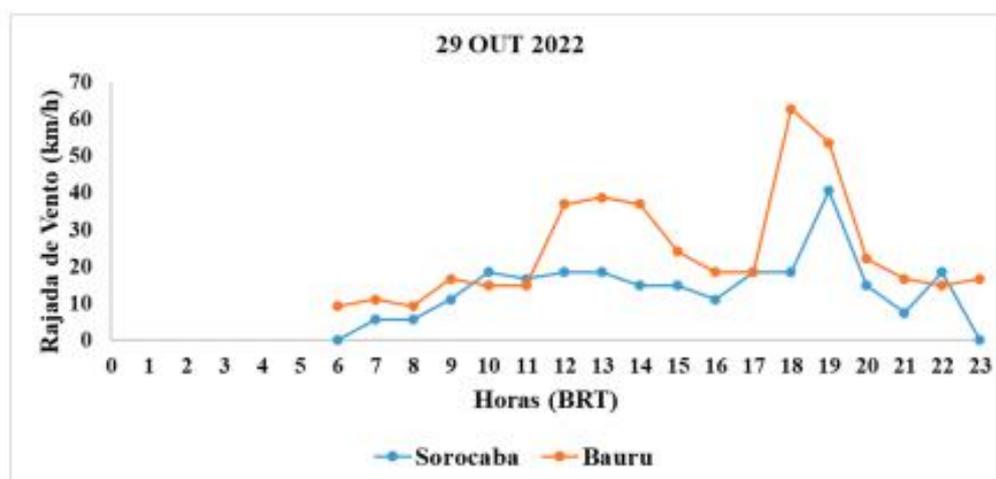
A fim de estimar as rajadas de vento registradas na área de concessão da CPFL-SP, foram utilizados dados dos Aeroportos de Sorocaba e Bauru (Figura 9). As máximas rajadas de vento ocorreram durante o início da noite do dia 29 de outubro. O maior valor registrado foi igual a 62 km/h às 18 BRT em Bauru. De acordo com a Escala Beaufort (2), esses ventos são classificados como ventania e estão associado a efeitos como a quebra de galhos de árvores e dificuldade em andar contra o vento. A Escala Beaufort é uma escala de intensidade dos ventos associada aos efeitos resultantes das ventanias sobre o mar e a terra.

Figura 9: Rajadas de vento (km/h) registradas pelos aeroportos de Sorocaba e Bauru no estado de São Paulo para o dia 29 de outubro sobre a área de concessão da CPFL-SP.
