# RELATÓRIO DE SITUAÇÃO DE EMERGÊNCIA

**CPFL PAULISTA**

Período 23/10/2021 a 24/10/2021

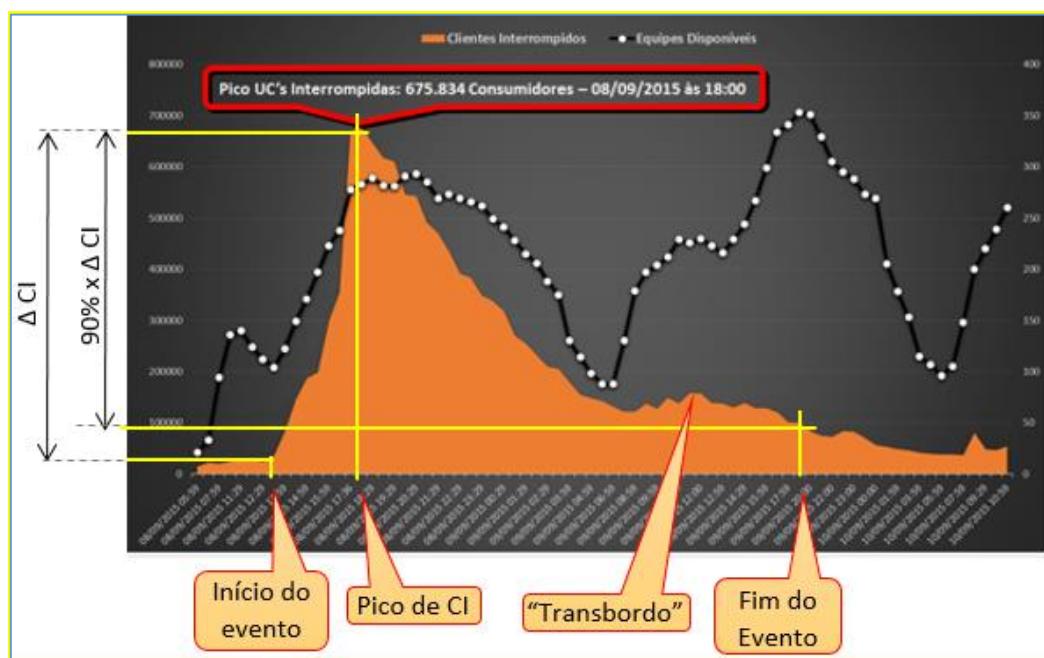
Para identificação do fim do Evento foi utilizado o critério matemático de restabelecimento do fornecimento de energia a 90% dos clientes interrompidos (CI) entre o início do Evento e o máximo de CI. Entende-se que este critério matemático corrobora o transbordo de ocorrências causadas pelo deslocamento no tempo do Evento Meteorológico. Segue abaixo gráfico que exemplifica o critério utilizado para determinar o fim do Evento Meteorológico.

Gráfico 1 – Exemplo de identificação da faixa considerada para classificação de ocorrências num Evento Climático

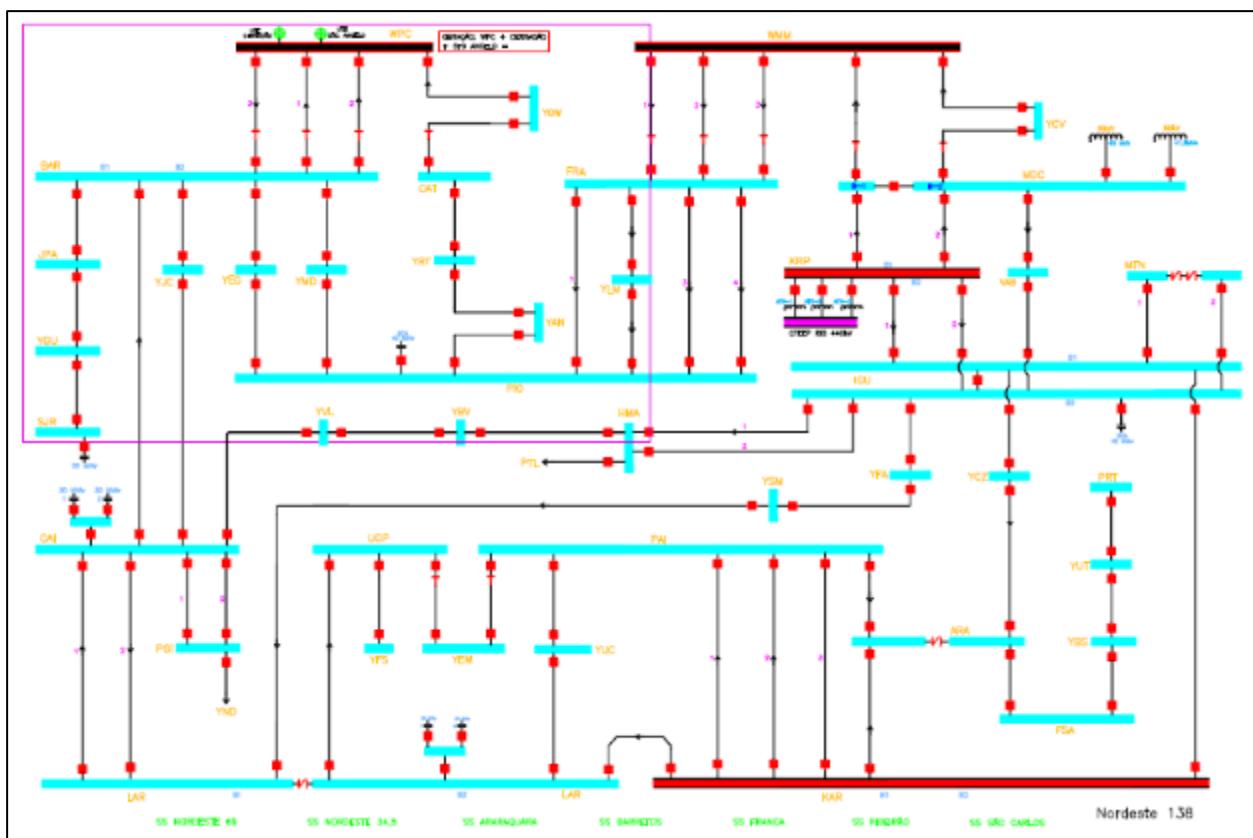
*Figura 2 - Diagrama Unifilar de Subtransmissão da regional NORDESTE*

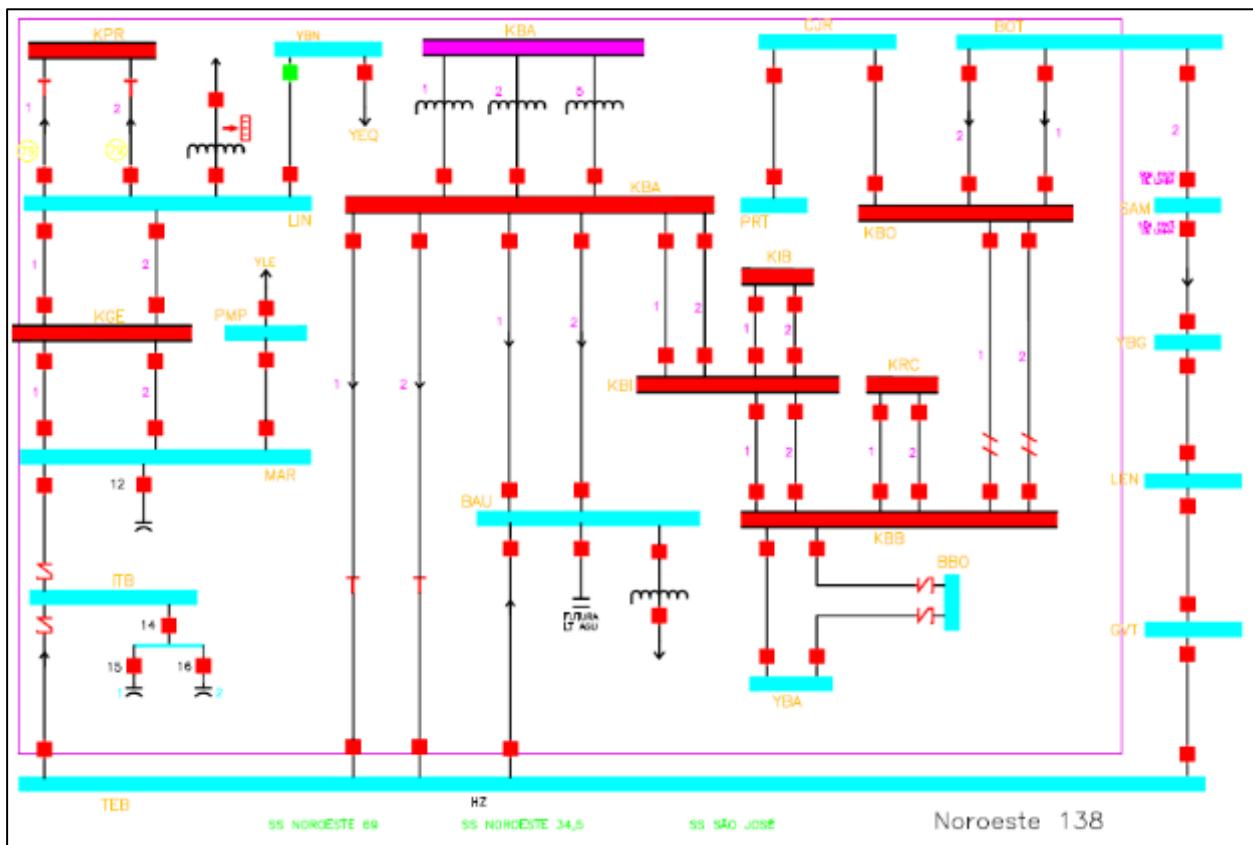
*Figura 3 - Diagrama Unifilar de Subtransmissão da regional NOROESTE*

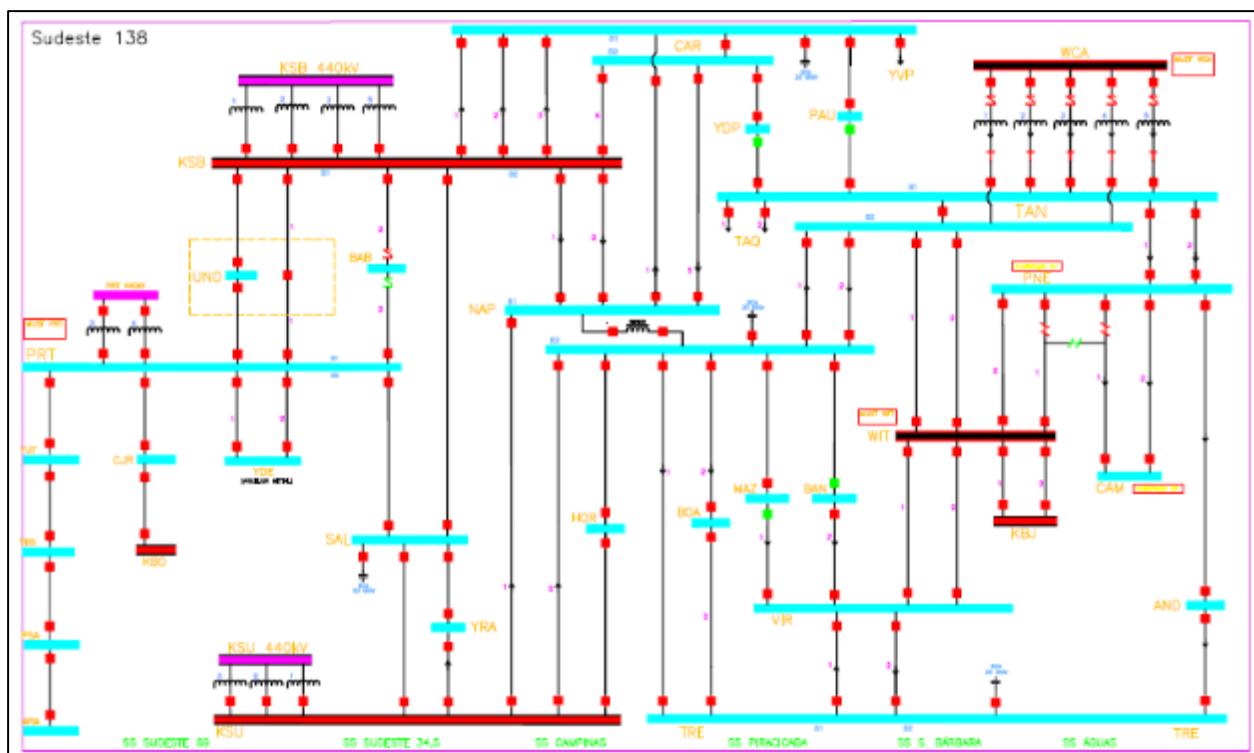
*Figura 4 - Diagrama Unifilar de Subtransmissão da Regional SUDESTE*

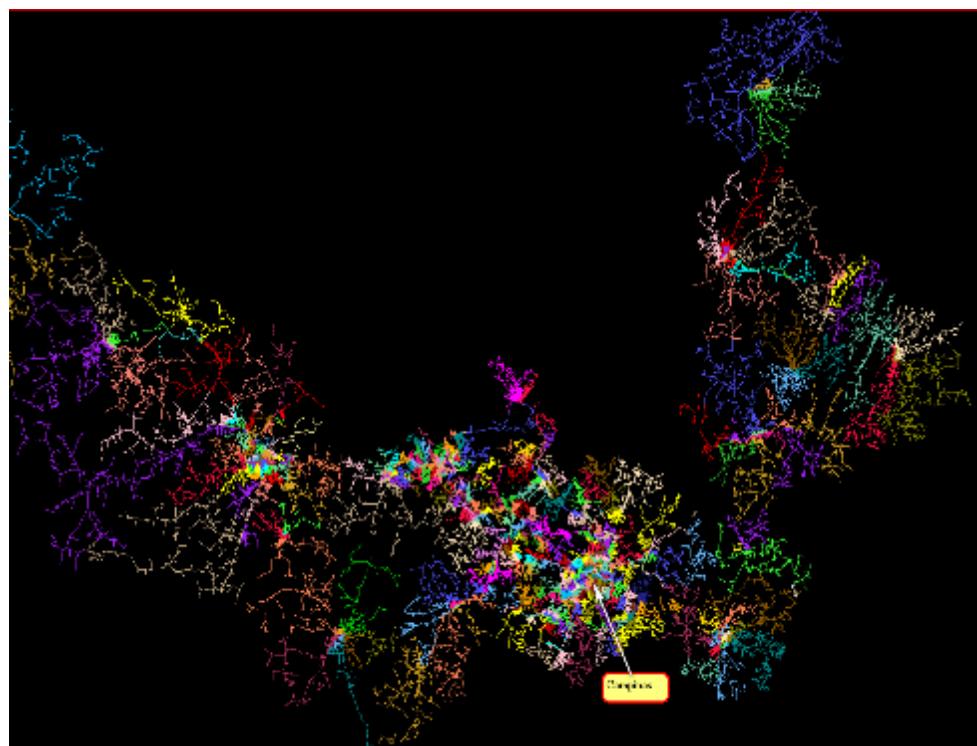
*Figura 5 - Mapa Geoelétrico da concessão CPFL Paulista – Região Sudeste*

Na sequência são apresentados os mapas geoelétricos (com as redes primárias de distribuição) da concessão da CPFL Paulista (área afetada pelo Evento Climático), separados nas três grandes regionais, onde foram destacadas as Sedes Regionais, nas cidades de Campinas, Bauru e Ribeirão Preto.

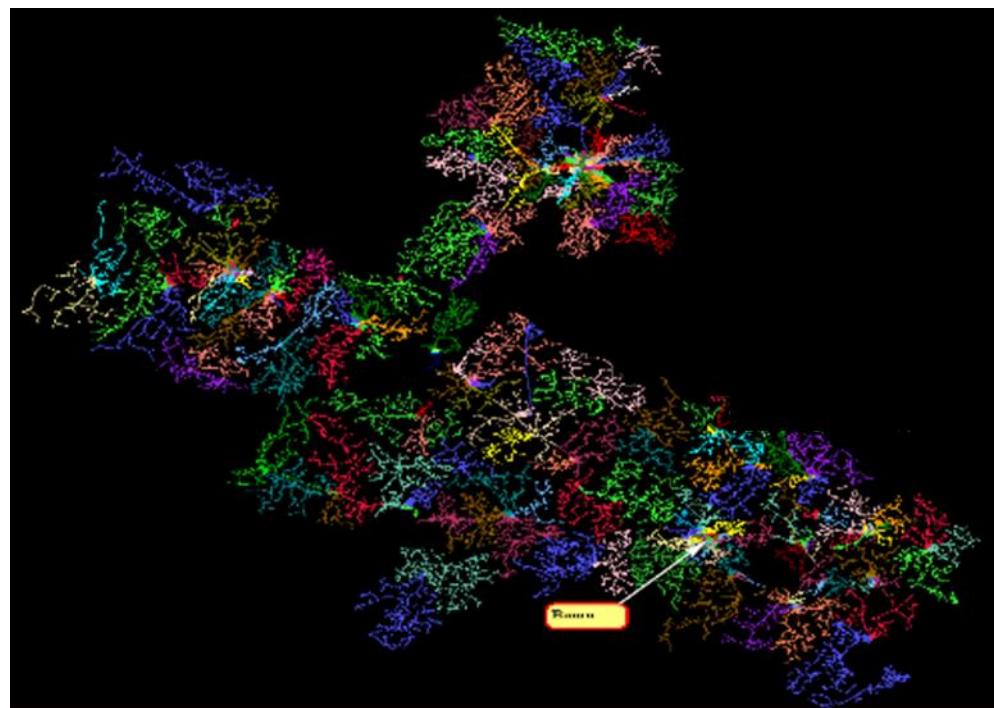
Figura 6 - Mapa Geoelétrico da concessão CPFL Paulista – Região Noroeste

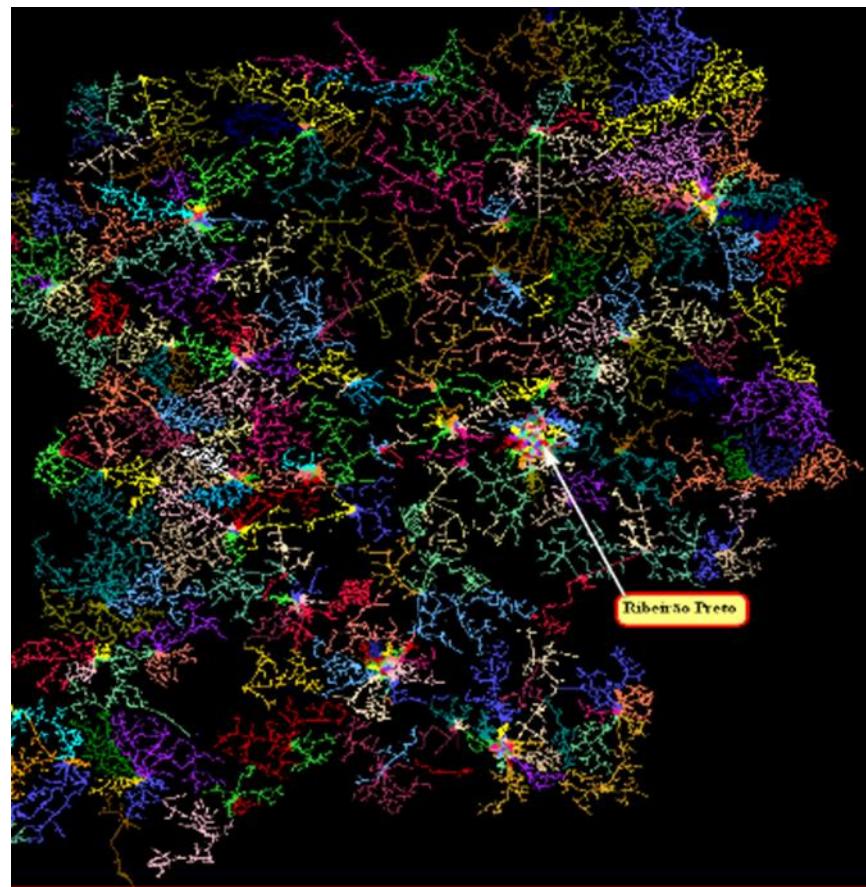
Figura 7 - Mapa Geoelétrico da concessão CPFL Paulista – Região Nordeste

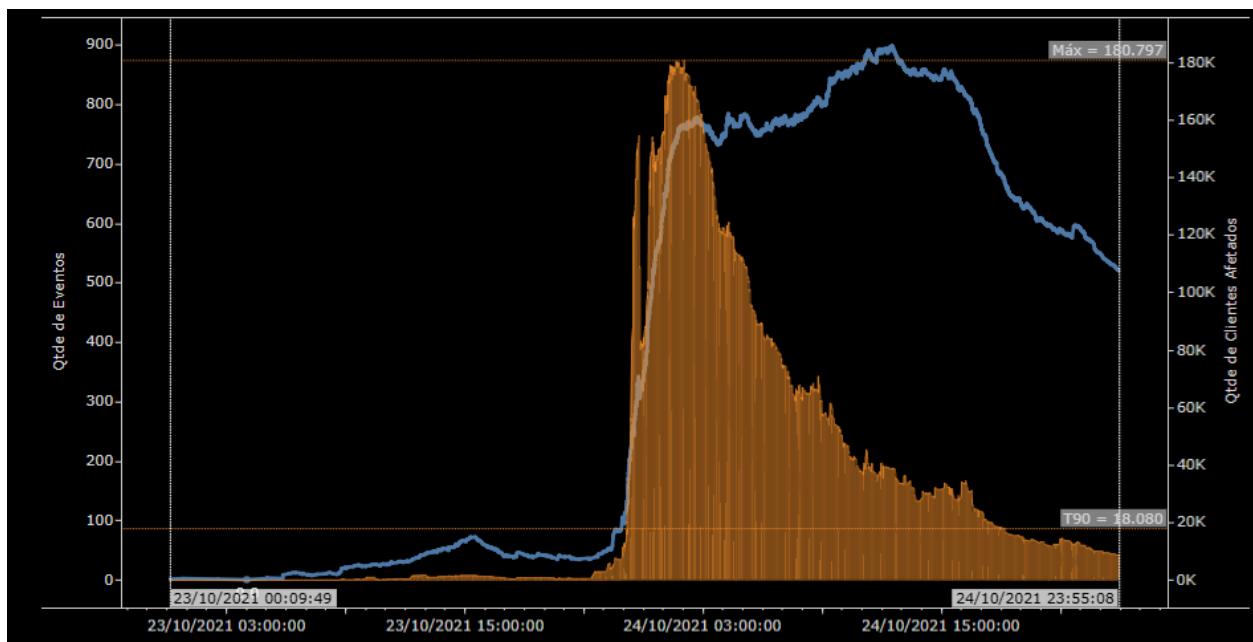
O gráfico a seguir ilustra a evolução no tempo do “número de ocorrências X número de consumidores interrompidos (CI)” desde o início do evento no dia 23 até o fim no dia 24 de outubro. Para o atendimento das interrupções adicionais decorrentes do evento fez-se necessário acionar equipes em jornada extra, devido à elevação significativa em curto espaço de tempo da quantidade de ocorrências.

Gráfico 2 – Curva de CI e Ocorrências durante o Evento Climático

Pode-se observar a eficácia no despacho e na atuação das equipes. Às 02h:00min do dia 24 de outubro o número de consumidores interrompidos atingiu um pico de aproximadamente 180 mil, e por volta das às 18h14min do mesmo dia (24/10) este número havia reduzido para aproximadamente 18.080, representando apenas 10% do valor de pico (máximo) de clientes interrompidos.

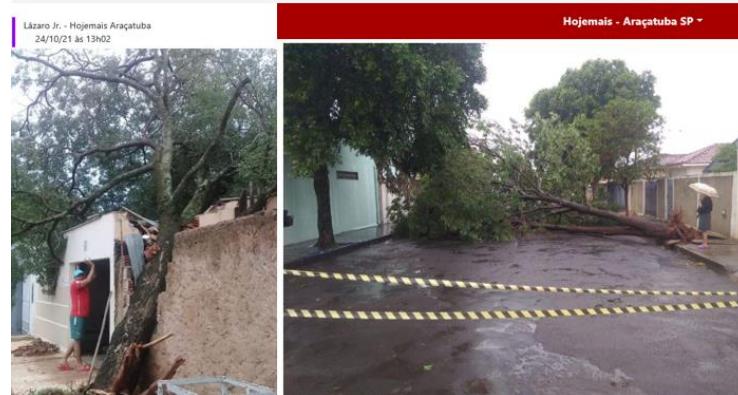
Figura 8 - Registro Jornalístico

### Temporal causa danos na rede elétrica em várias cidades

Araçatuba teve mais de 20 chamados de queda de árvores aos bombeiros; CPFL Paulista relatou estragos em componentes da rede elétrica que atende Birigui, Guararapes e Penápolis

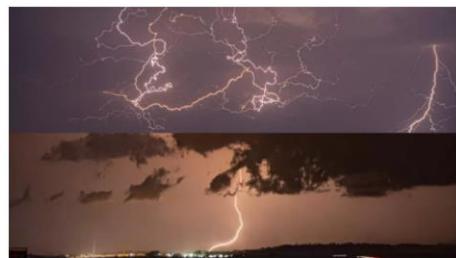
*Figura 9 - Registro Jornalístico*

Temporal do final de semana causou estragos em Ourinhos (SP) — Foto: Márcia Sato /Arquivo Pessoal

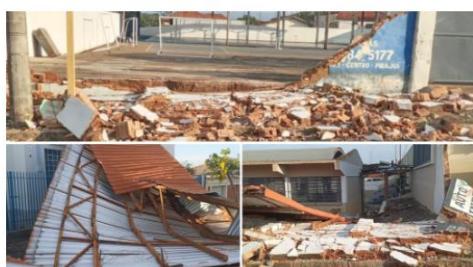
*Figura 10 - Registro Jornalístico*

Parte do muro do fundo da escola Alfredo Pujol e três salas de aula foram danificadas pela chuva em Pirajuí — Foto: Escola Estadual Alfredo Pujol /Divulgação

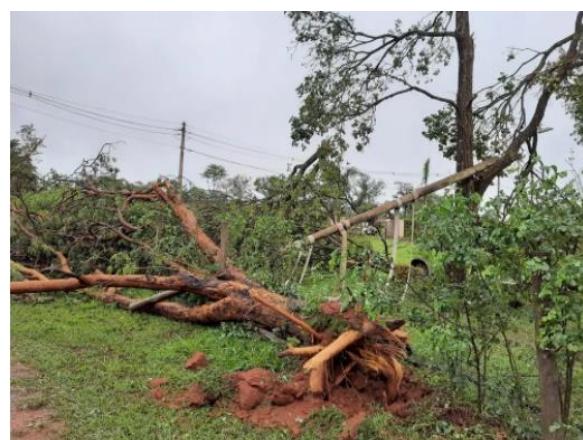
*Figura 11 - Registro Jornalístico*

Diversas árvores caíram dentro de um condomínio em Arealva — Foto: Genivalter Damasceno/Arquivo Pessoal

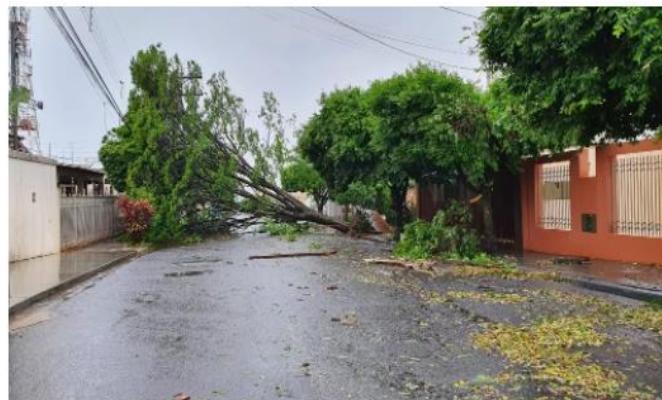
*Figura 12 - Registro Jornalístico*

Prefeitura de Paraguaçu Paulista ainda realiza balanço de quantas árvores caíram após temporal na cidade — Foto: Eugênio Pernica/Arquivo Pessoal

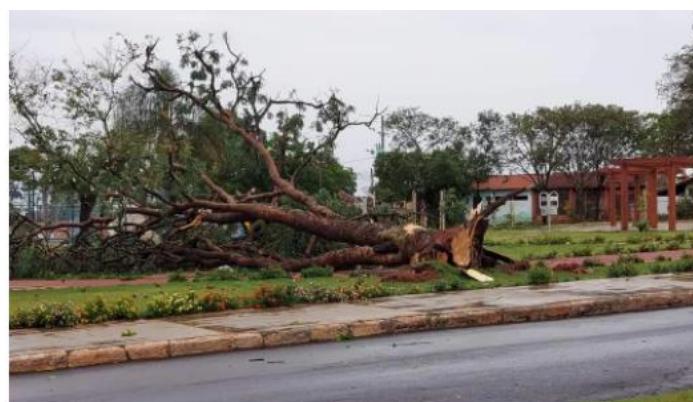
*Figura 13 - Registro Jornalístico*

A prefeitura está fazendo um levantamento sobre os estragos ocasionados em Iacanga — Foto: Paulo França /Arquivo Pessoal

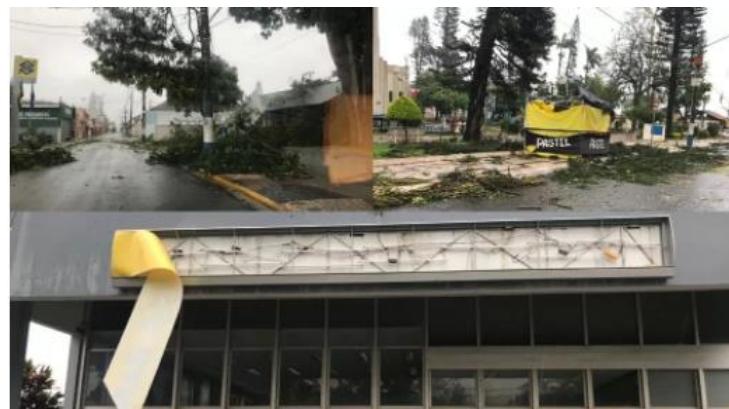
*Figura 14 - Registro Jornalístico*

Chuva forte causa diversos estragos em Echaporã (SP) — Foto: Daniel Panobianco /Arquivo Pessoal

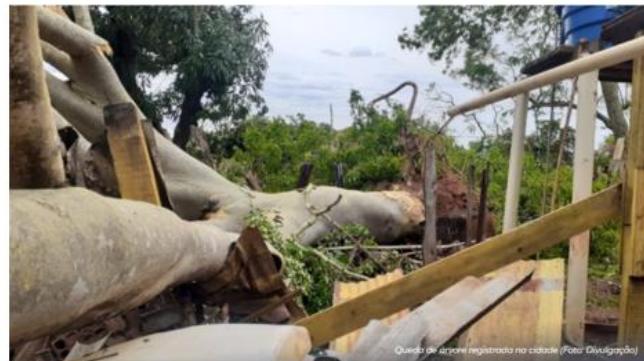
Figura 15 - Registro Jornalístico

Queda de árvore registrada na cidade (Foto: Divulgação)

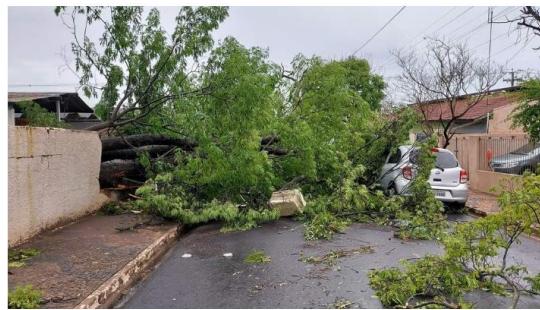
Figura 18 - Registro Jornalístico

Várias árvores caíram e prejudicaram aiação da rede elétrica em Iacanga (Foto: Paulo França/Arquivo Pessoal)

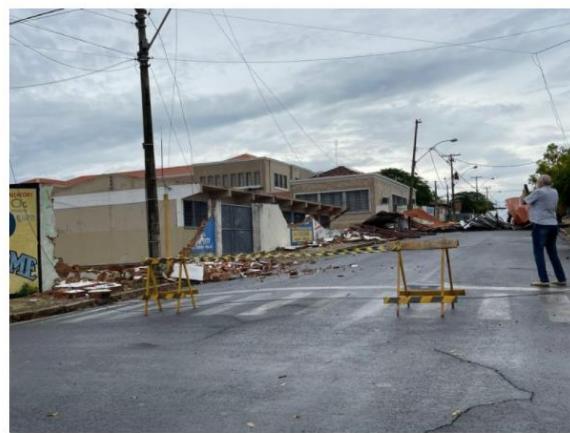
*Figura 23 - Registro Jornalístico*

Parte do telhado de uma escola estadual Alfredo Pujol foi arrancado pela força do vento em Pirajuí. – Foto: Marcelo Costa/Arquivo Pessoal

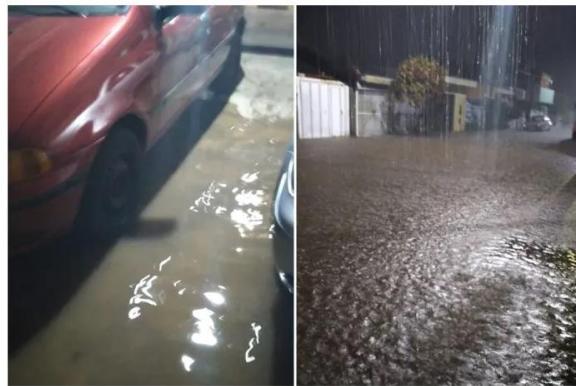
Chuva alagou ruas

A chuva desta madrugada de domingo, 24, causou transtornos em alguns bairros de São Carlos. Um deles foi o Aracy II que teve ruas alagadas (especialmente a rua 26), sendo o

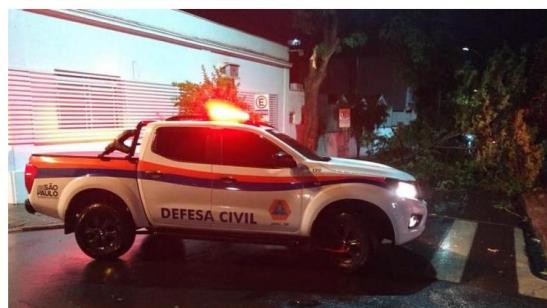
*Figura 26 - Registro Jornalístico*

Fortes temporais que atingiram a região na noite do último sábado (23) e na madrugada e manhã de domingo (24) causaram alagamentos, derrubaram árvores, danificaram telhados e fachadas de prédios e deixaram moradores de várias cidades sem energia elétrica. Apesar dos danos, não há registro de vítimas.

Em Iacanga (50 quilômetros de Bauru), várias árvores foram derrubadas, muros e fachadas de lojas ficaram destruídos, imóveis foram destelhados e a cobertura do ponto de táxi do terminal rodoviário foi danificada. A situação mais grave ocorreu na Santa Casa, onde telhado substituído recentemente foi arrancado pela força do vento.

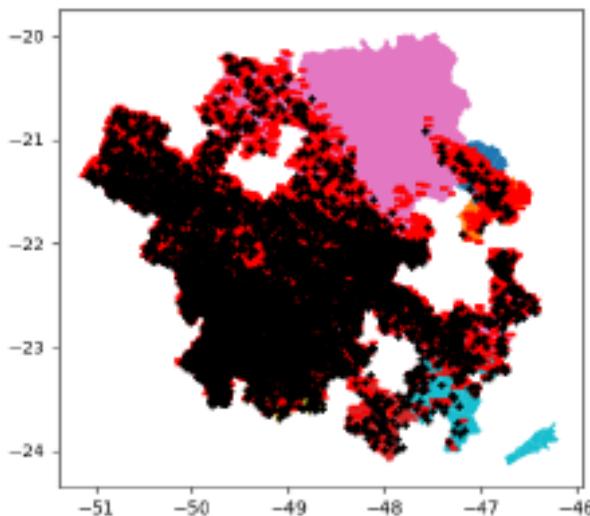
Na Figura 2 são apresentadas as descargas atmosféricas detectadas pelo sistema Earth Networks. Entre as 18h47 do dia 23 e 07h10 do dia 24 de outubro de 2021 foram detectadas 8525 raios nuvem-solo e 32487 descargas nuvem-nuvem / intra-nuvem sobre as áreas de concessão da CPFL.

Figura 2 – Descargas atmosféricas nuvem-solo (preto) e nuvem-nuvem (vermelho) detectadas pelo sistema Earth Networks entre as 18h47 dia 23 e 07h10 do dia 24 de outubro de 2021.

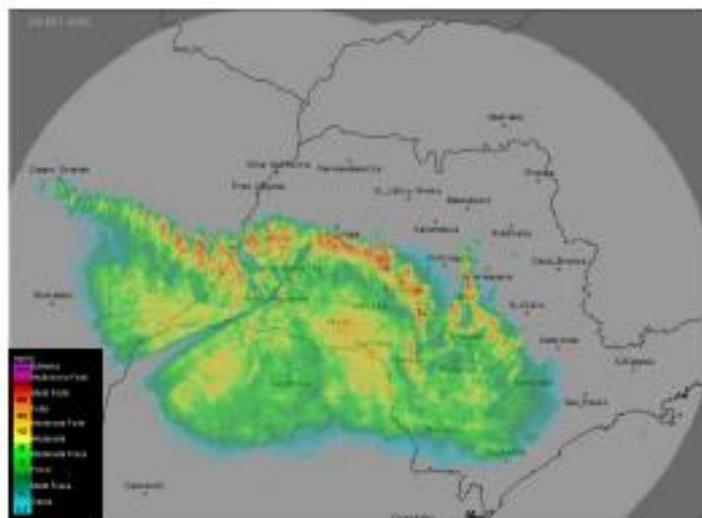
Figura 3 – Áreas de instabilidade detectadas pelos radares de Presidente Prudente e Bauru às 00h30 do dia 24 de outubro de 2021.

Nas imagens compostas pelos radares de Presidente Prudente e Bauru, operados pelo IPMet - Centro de Meteorologia de Bauru, registraram chuva moderada a forte sobre as áreas de concessão da CPFL em São Paulo na madrugada do dia 24 de outubro (Disponíveis em <https://www.ipmetradar.com.br/2chuvaDiaria.php> - Acesso em 08 de novembro de 2021).

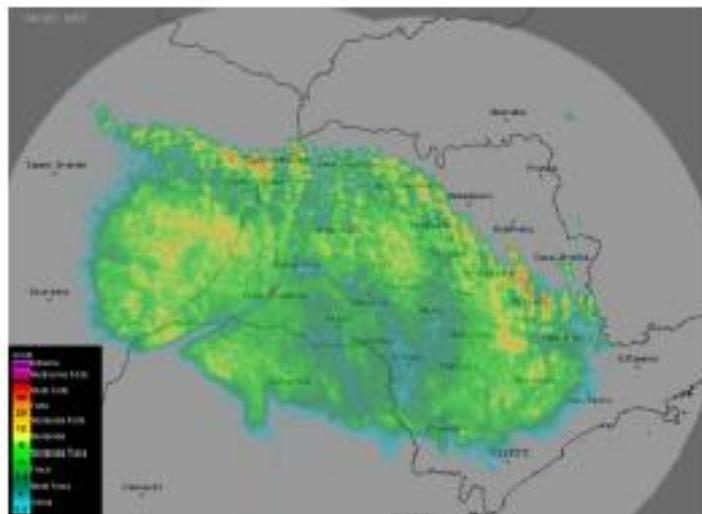
Figura 4 – Áreas de instabilidade detectadas pelos radares de Presidente Prudente e Bauru às 03h07 do dia 24 de outubro de 2021.
