RELATÓRIO DE SITUAÇÃO DE EMERGÊNCIA

CPFL PAULISTA

Período: 17 e 18/01/2023

Evento: Chuvas Intensas

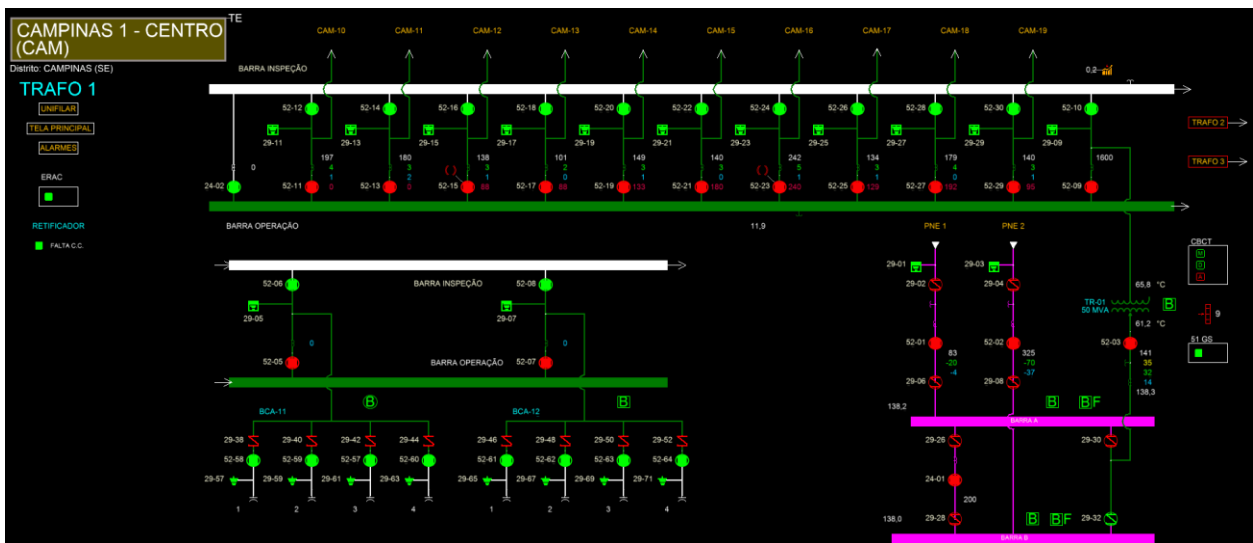
Figura 2 – Diagrama Unifilar da Subestação Campinas 1 – Centro (CAM) – Trafo 1

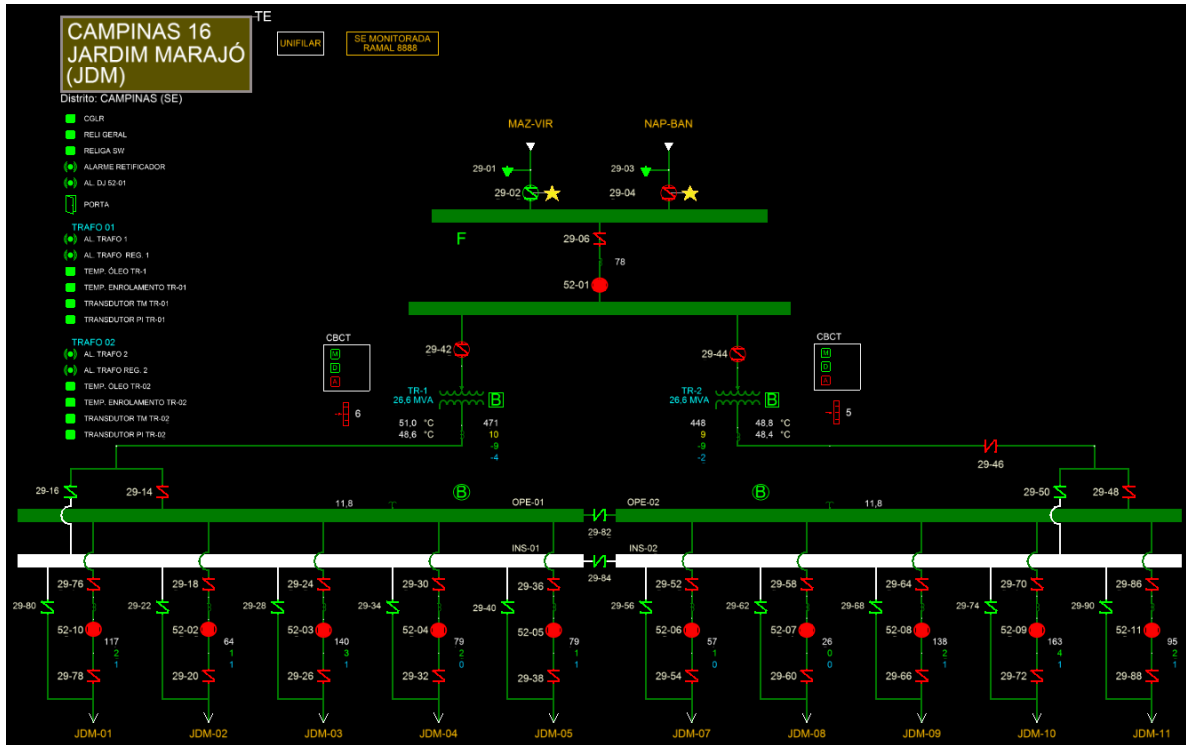
Figura 34 – Diagrama Unifilar da Subestação Campinas 16 – Jardim Marajó (JDM)

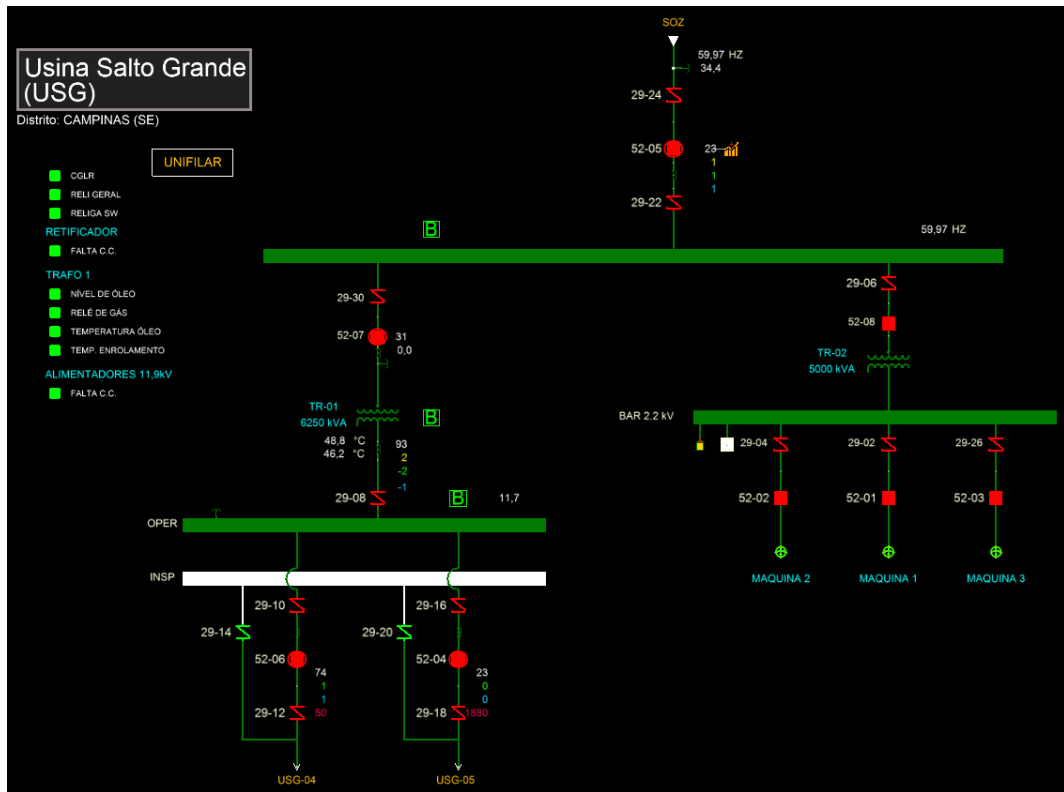
Figura 52 – Diagrama Unifilar da Subestação Usina Salto Grande (USG)

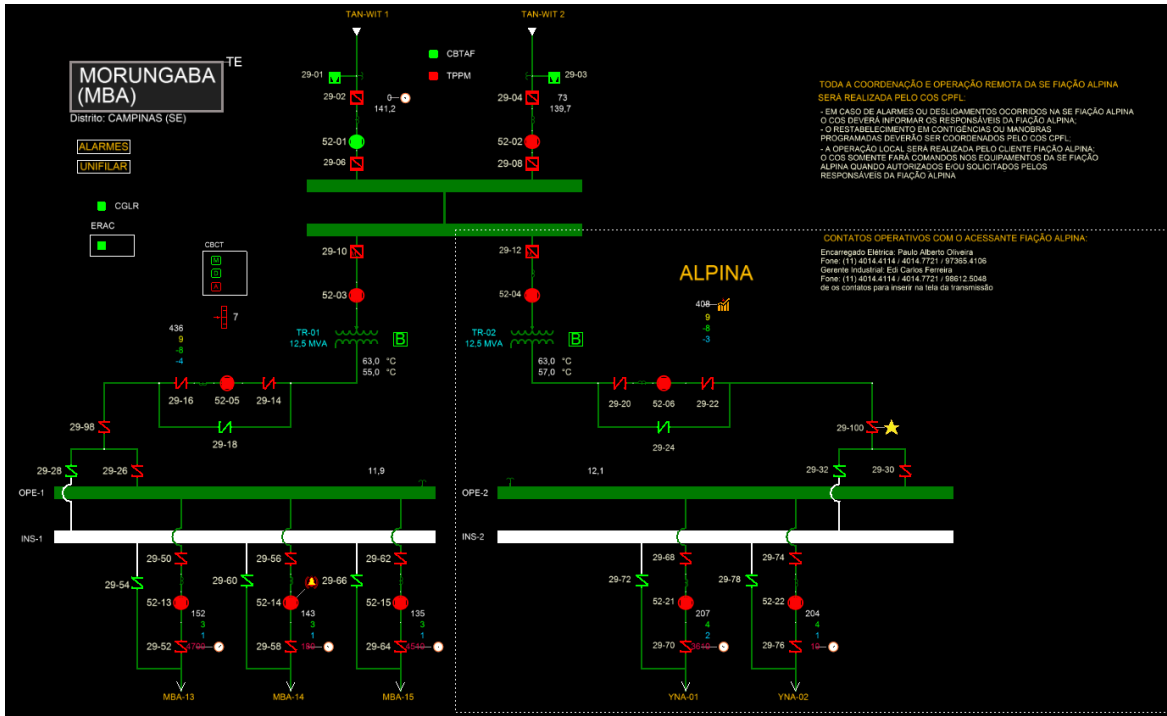
Figura 54 – Diagrama Unifilar da Subestação Morungaba (MBA)

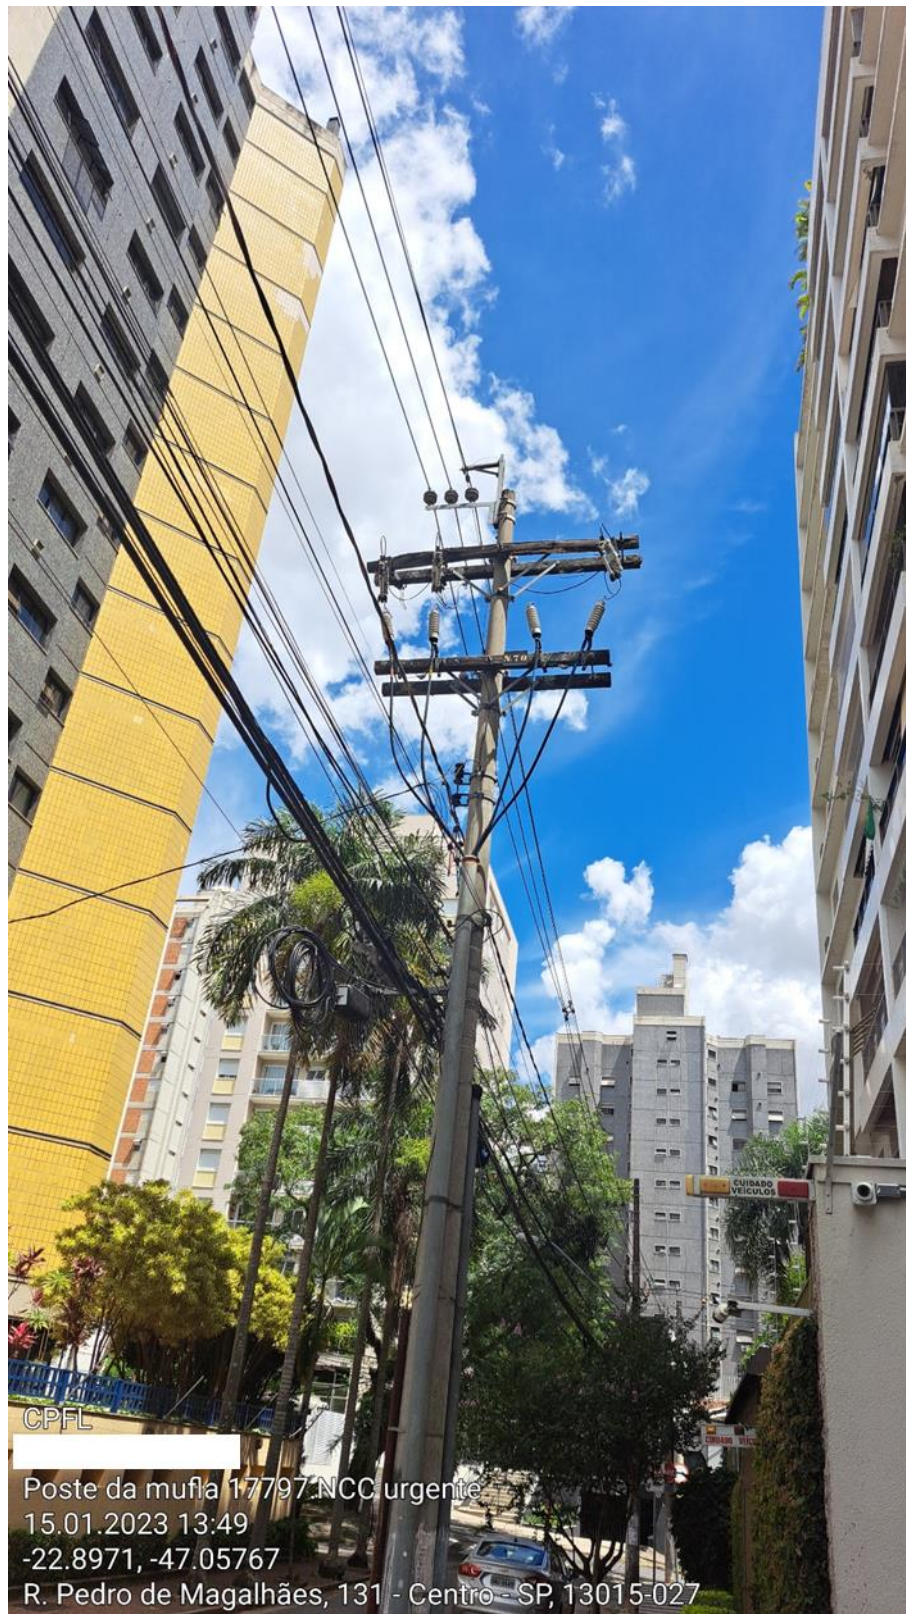
Figura 76 - Registro Fotográfico

Poste da mufla 17797 NCC urgente
15.01.2023 13:49
-22.8971, -47.05767
R. Pedro de Magalhães, 131 - Centro - SP, 13015-027
