# RELATÓRIO DE SITUAÇÃO DE EMERGÊNCIA

**CPFL PAULISTA**

**ID 387**

Período 04 a 05/10/2023

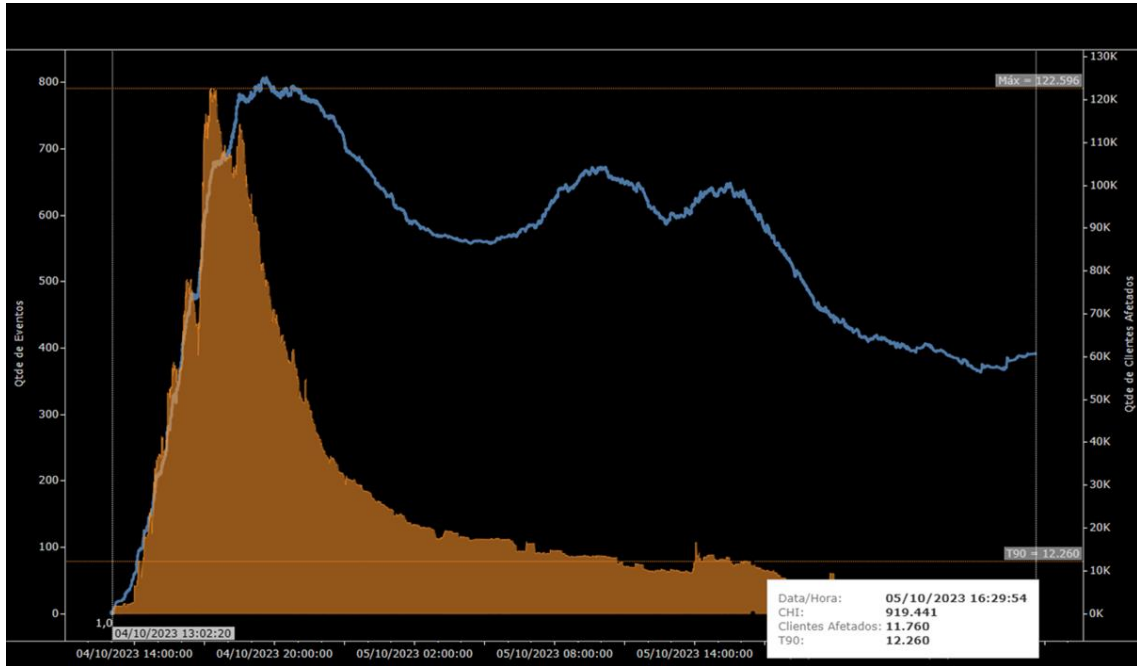
Gráfico 6 – Critério para determinar Início e Fim do Evento Meteorológico

Para mensurar o período real de impacto dos eventos meteorológicos foram contabilizados os clientes interrompidos em intervalos de 5 minutos. Destaca-se que para identificar o fim do Evento foi utilizado o critério matemático de restabelecimento de 90% dos clientes interrompidos entre o início e o pico. Entende-se que este critério matemático corrobora o transbordo de ocorrências causadas pelo deslocamento do Evento Meteorológico.

O gráfico a seguir exemplifica o critério utilizado para determinar o início e fim do Evento Meteorológico, o qual considera o período em que a CPFL Paulista realmente foi impactada pelo evento. As colunas que informam “Início e Fim” identificam o início e o fim do evento considerado pela CPFL Paulista para delimitação do evento considerando o volume de clientes interrompidos.

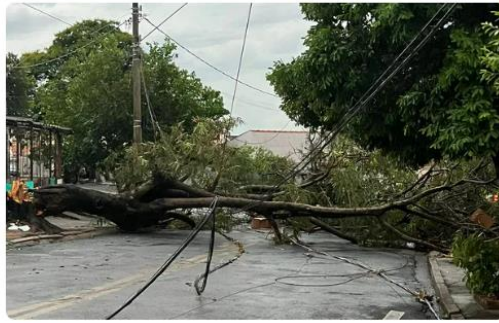
Queda de árvore durante temporal desta quarta (4) bloqueou trecho da Rua Bambuí, no Parque Universitário de Viracopos, em Campinas (SP) — Foto: Defesa Civil/Divulgação

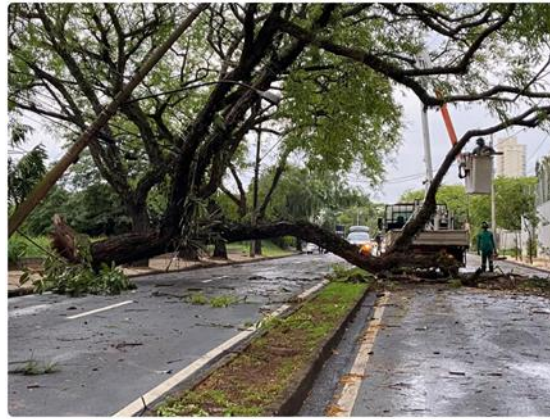
Avenida grande parte caiu e interditou trânsito na Avenida Presidente Kennedy em Piracicaba — Foto: EBJM De Santos/PTV
