RELATÓRIO DE SITUAÇÃO DE EMERGÊNCIA

CPFL PAULISTA

ID 388

Período 07 a 09/10/2023

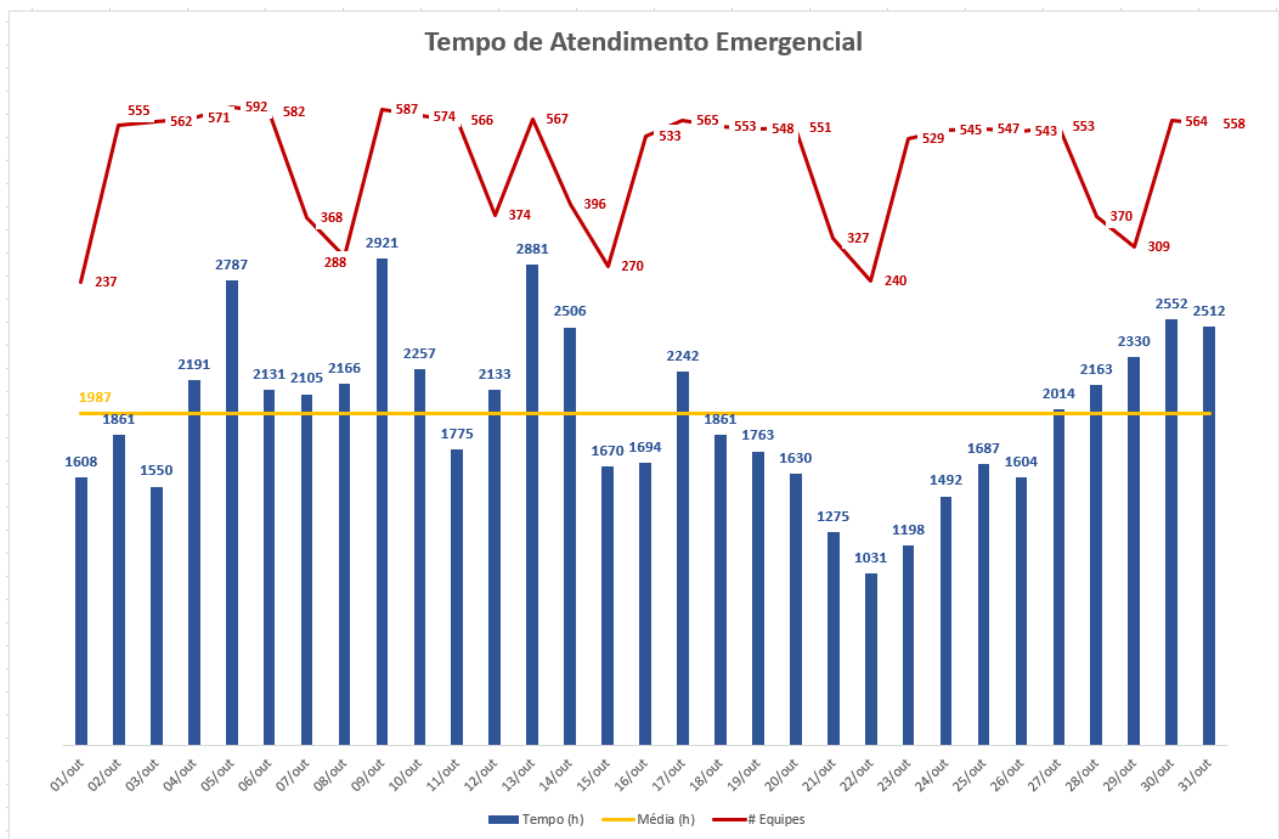
Gráfico 2 – Tempo em atividades emergenciais pela Disponibilidade de Equipes - Outubro/23

durante a semana tem-se mais equipes do que aos finais de semana, pois os processos de natureza comerciais são reduzidos. Observa-se também que com a chegada do evento climático já citado anteriormente, que afetou grande parte da área de concessão da CPFL Paulista, teve início no dia 07/10. Assim, o processo de migração das equipes para o atendimento emergencial foi sendo realizado e no dia 08/10 e no dia 09/10 houve o registro de maior quantidade de horas em processo emergencial, apresentando um aumento de 149% em relação à média do mês, conforme gráfico a seguir. Importante ressaltar que no mês de outubro/2023, a média de equipes em processos de atendimento emergencial ficou elevada devido aos diversos eventos climáticos que afetaram a área da concessão da distribuidora, resultando em outros períodos com classificações de situações de emergência.
