RELATÓRIO DE SITUAÇÃO DE EMERGÊNCIA

CPFL PAULISTA

ID 392

Período 03 a 04/11/2023

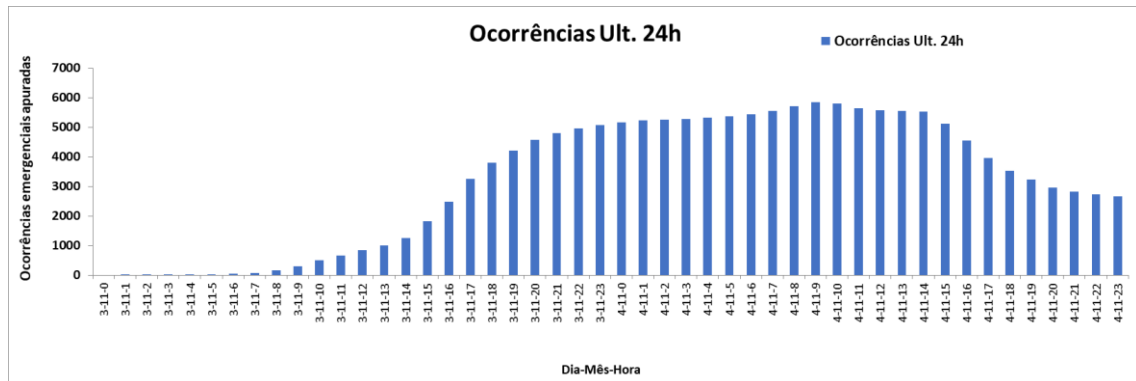
Gráfico 1 – Ingresso de Ocorrências

Como já foi mencionado anteriormente, o evento climático teve origem no dia 03 de novembro, entretanto segundo dia subsequente, 04 de novembro de 2023, foi constatado o pico de **5.840 mil ocorrências emergenciais** na área de concessão. O Gráfico abaixo mostra o ingresso de ocorrências registrado no período.

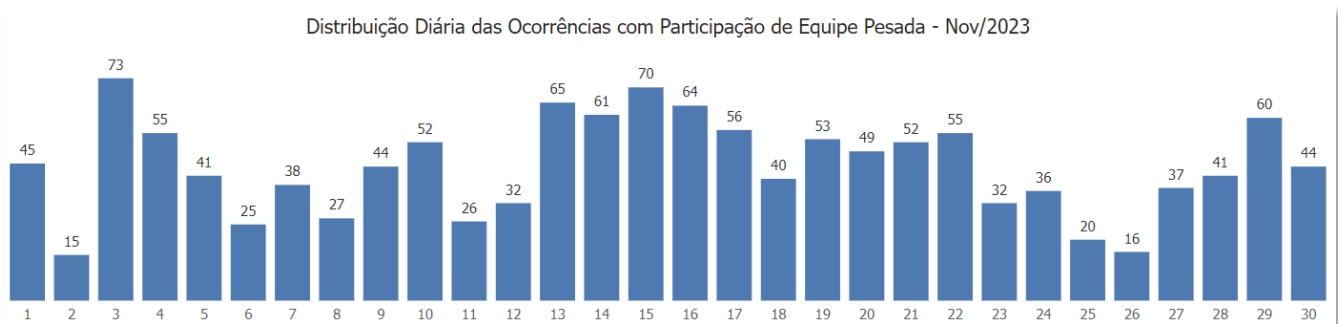
Gráfico 3 – Volume de Ocorrências com Participação de Equipe Pesada diário mensal

No gráfico abaixo, mostra-se o volume de ocorrências com participação de equipes pesadas que realizam as manutenções na distribuidora ao longo do mês de novembro. No dia 03/11 nota-se o maior volume de ocorrências com participação das equipes pesadas devido ao impacto causado pelo evento climático.

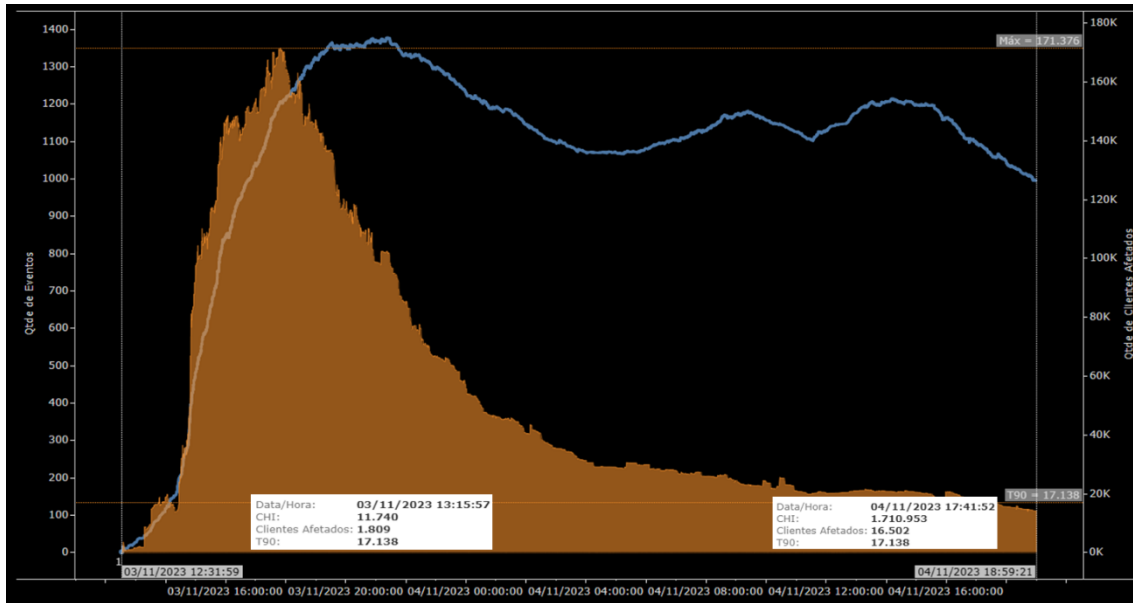
Gráfico 6 – Critério para determinar Início e Fim do Evento Meteorológico

Para mensurar o período real de impacto dos eventos meteorológicos foram contabilizados os clientes interrompidos em intervalos de 5 minutos. Destaca-se que para identificar o fim do Evento foi utilizado o critério matemático de restabelecimento de 90% dos clientes interrompidos entre o início e o pico. Entende-se que este critério matemático corrobora o transbordo de ocorrências causadas pelo deslocamento do Evento Meteorológico.

O gráfico a seguir exemplifica o critério utilizado para determinar o início e fim do Evento Meteorológico, o qual considera o período em que a CPFL Paulista realmente foi impactada pelo evento. As colunas que informam “Início e Fim” identificam o início e o fim do evento considerado pela CPFL Paulista para delimitação do evento considerando o volume de clientes interrompidos.
