RELATÓRIO DE SITUAÇÃO DE EMERGÊNCIA

CPFL PAULISTA

ID 393

Período 15 a 16/11/2023

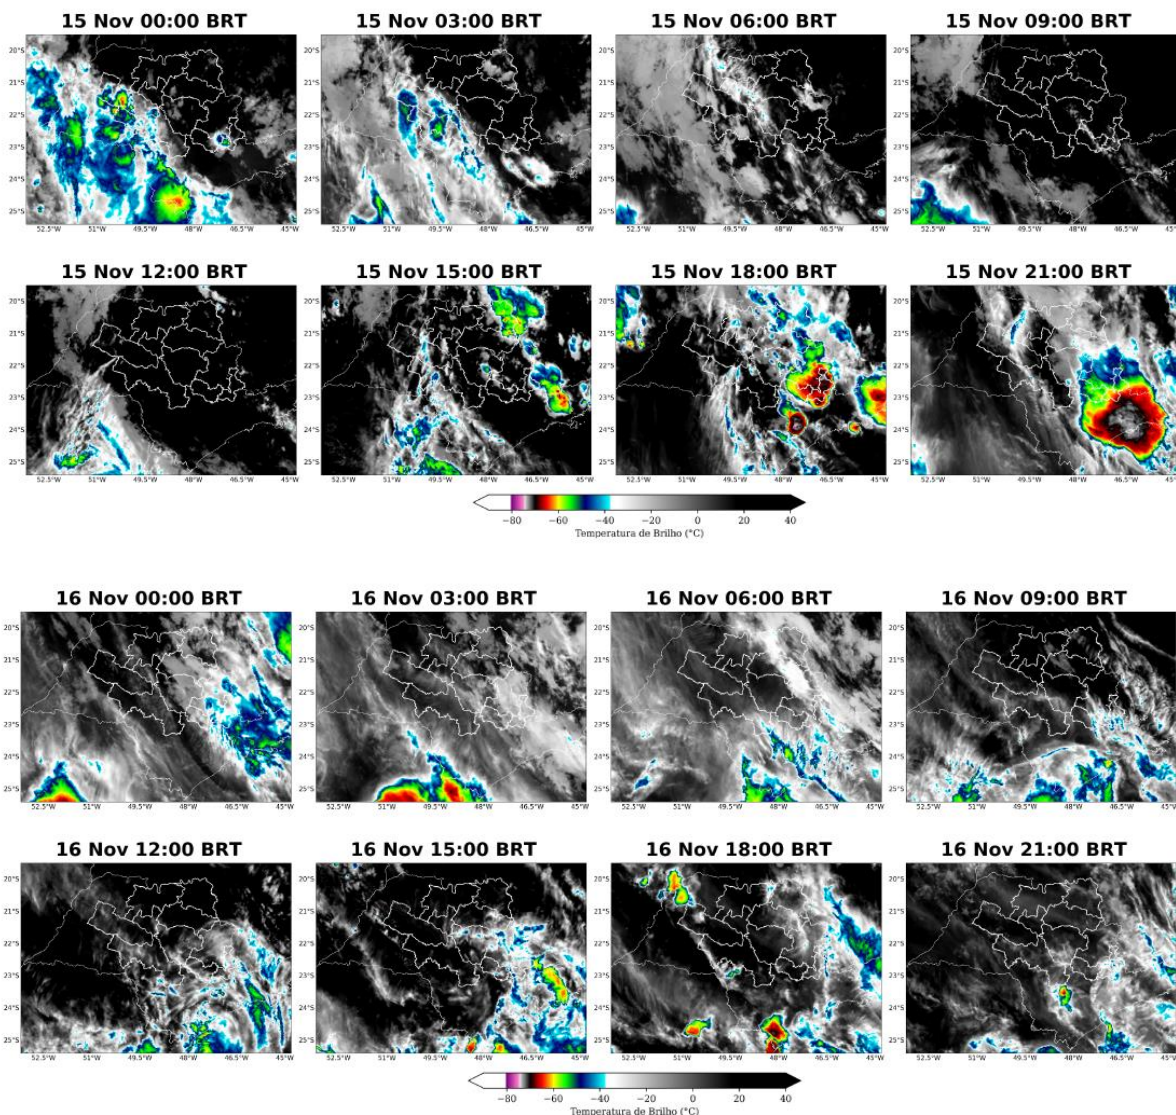
A seguir são apresentadas as imagens do satélite GOES-16 a cada 3 horas para os dias 15 a 16 de novembro de 2023. Os tons mais quentes (amarelo, vermelho e rosa) indicam a presença de nuvens de grande desenvolvimento vertical, geralmente associadas à ocorrência de tempo severo.

Figura 2 - Imagens Satélite GOES-16

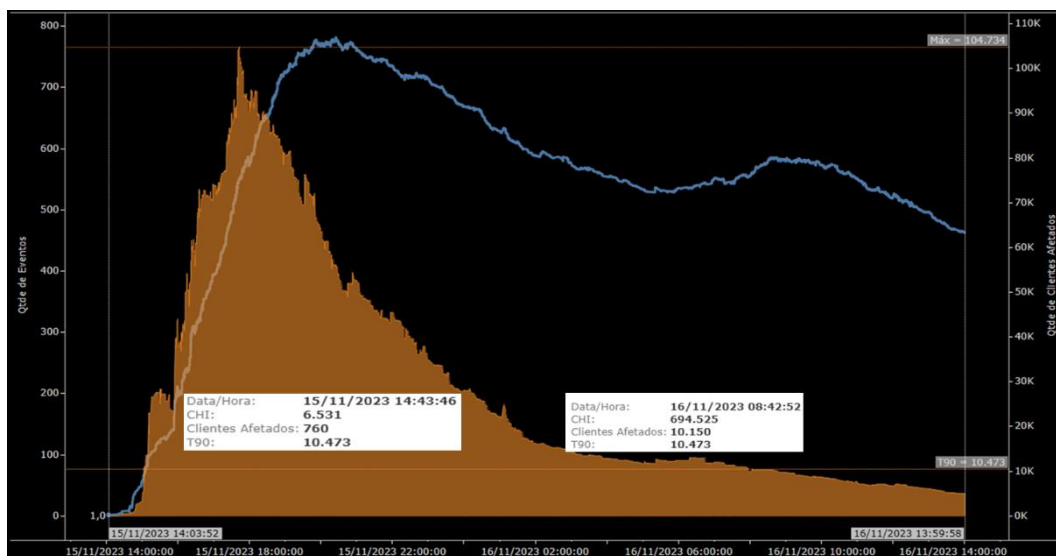
O gráfico a seguir exemplifica o critério utilizado para determinar o início e fim do Evento Meteorológico, o qual considera o período em que a CPFL Paulista realmente foi impactada pelo evento. As colunas que informam “Início e Fim” identificam o início e o fim do evento considerado pela CPFL Paulista para delimitação do evento considerando o volume de clientes interrompidos.

Gráfico 6 – Critério para determinar Início e Fim do Evento Meteorológico
