# RELATÓRIO DE SITUAÇÃO DE EMERGÊNCIA

**CPFL PIRATININGA**

**ID 394**

Período 15 a 16/11/2023

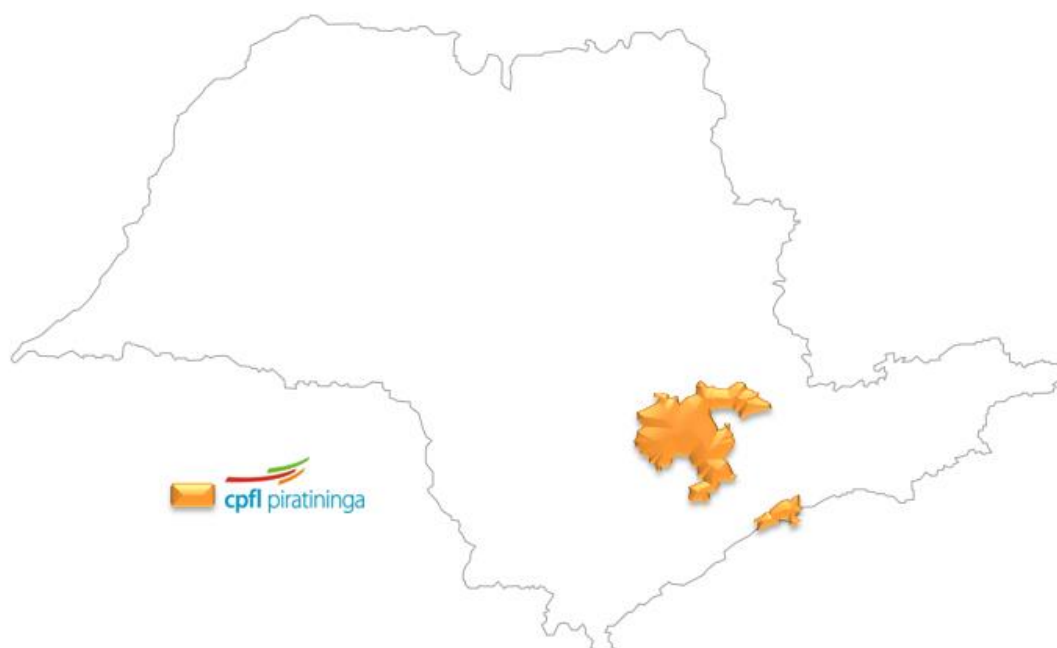
*Figura 6 - Concessão CPFL Piratininga com divisão das regiões*

Na sequência são apresentados os mapas geoelétricos da concessão da CPFL Piratininga, segregados por gerências de campo, onde foram destacadas as Sedes Regionais, nas cidades de Jundiaí (Sudeste), Sorocaba (Sul) e Santos (Baixada Santista).

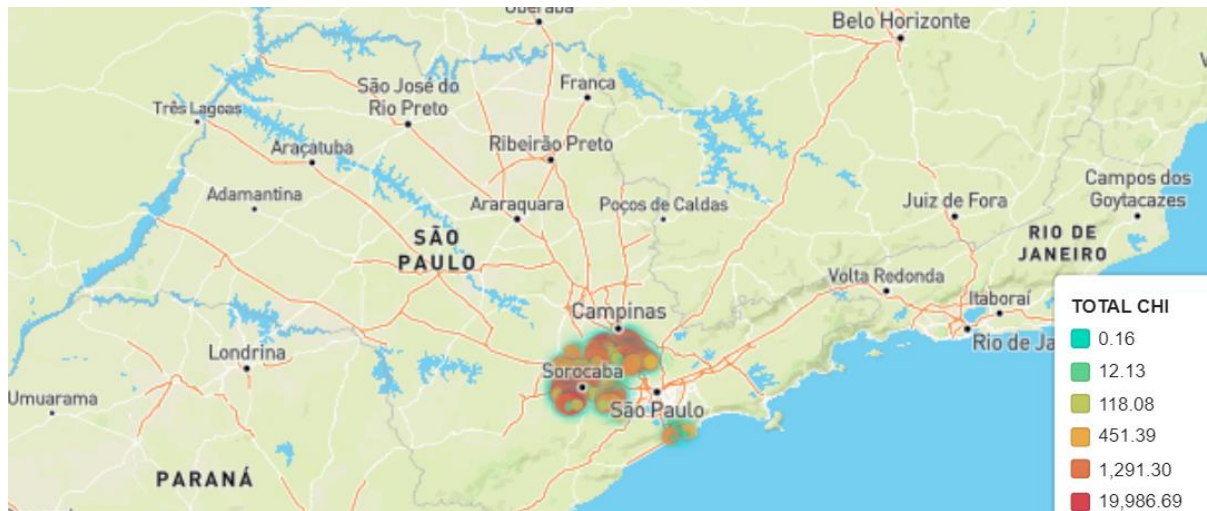
Figura 9 - Mapa do total de CHI expurgado por região na CPFL Piratininga

O volume de CHI emergencial com origem causal supracitadas no parágrafo anterior, contabilizou **448.742** no período considerado para o Evento, ultrapassando o valor de referência previsto no Módulo 1 do PRODIST para a área de Concessão da CPFL Piratininga. A seguir é possível observar no mapa de calor o total de CHI e CI expurgado por região na CPFL Piratininga.
