RELATÓRIO DE SITUAÇÃO DE EMERGÊNCIA

CPFL PAULISTA

Município: Socorro

Período: 20 e 21/01/2024

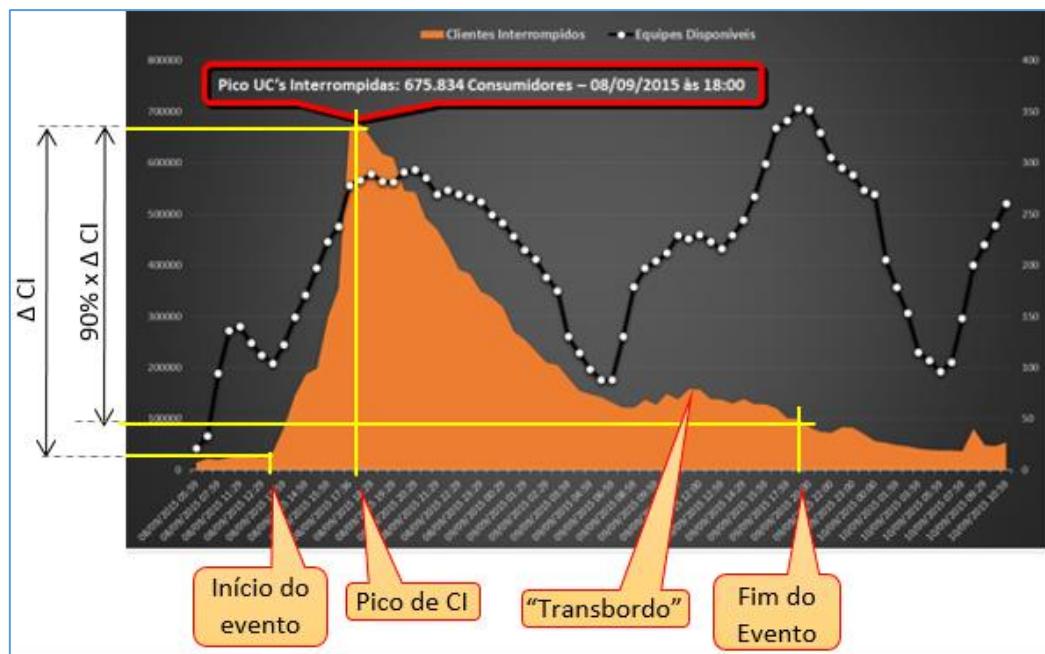
Gráfico 1 – Exemplo de identificação da faixa considerada para classificação de ocorrências num Evento Climático

Para identificação do fim do Evento foi utilizado o critério matemático de restabelecimento do fornecimento de energia a 90% dos clientes interrompidos (CI) entre o início do Evento e o máximo de CI. Entende-se que este critério matemático corrobora o transbordo de ocorrências causadas pelo

deslocamento no tempo do Evento Meteorológico. Segue abaixo gráfico que exemplifica o critério utilizado para determinar o fim do Evento Meteorológico.

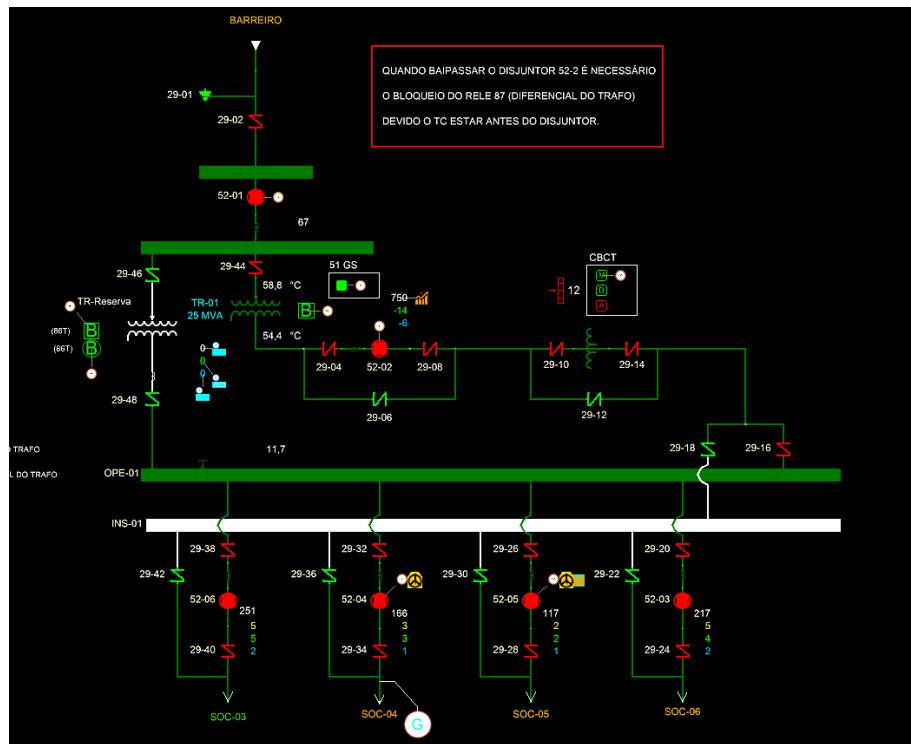
Figura 2 – Diagrama Unifilar da Subestação Socorro 1

Abaixo, seguem os unifilares das SEs e Geoelétricos envolvidos na situação de emergência presentes no município de Socorro.

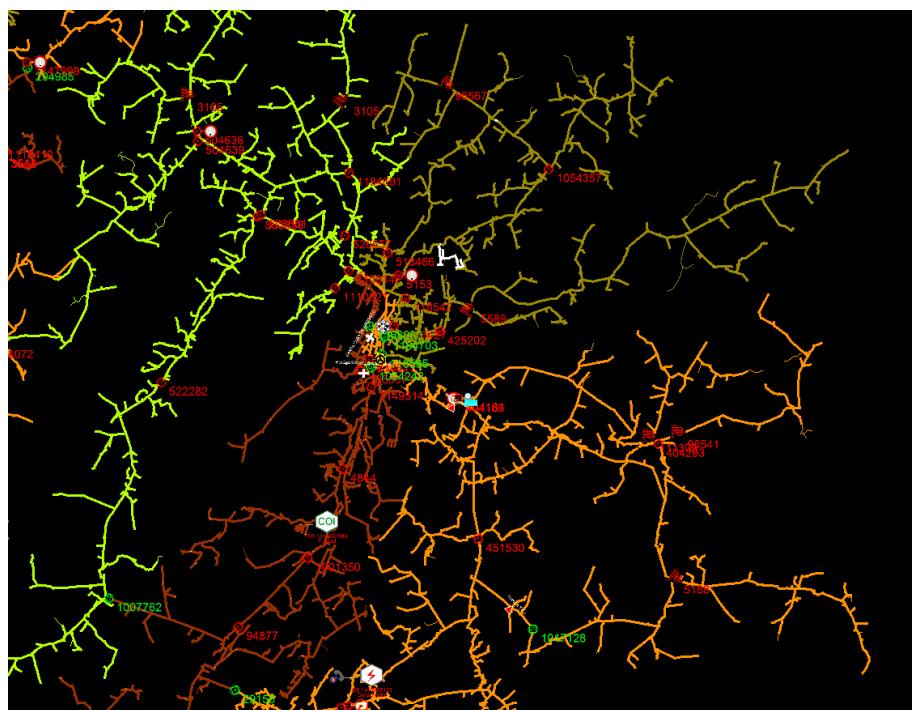
Figura 3 - Mapa Geoelettrico dos alimentadores presentes na subestação Socorro 1

Os mapas a seguir identificam geograficamente a Área do município de Socorro e os unifilares geoelétricos evidenciam as configurações dos alimentadores (rede primária de distribuição de energia) partindo das subestações afetadas.
