RELATÓRIO DE SITUAÇÃO DE EMERGÊNCIA

CPFL Paulista

Município: Nova Europa

Período: 15 e 16/03/2025

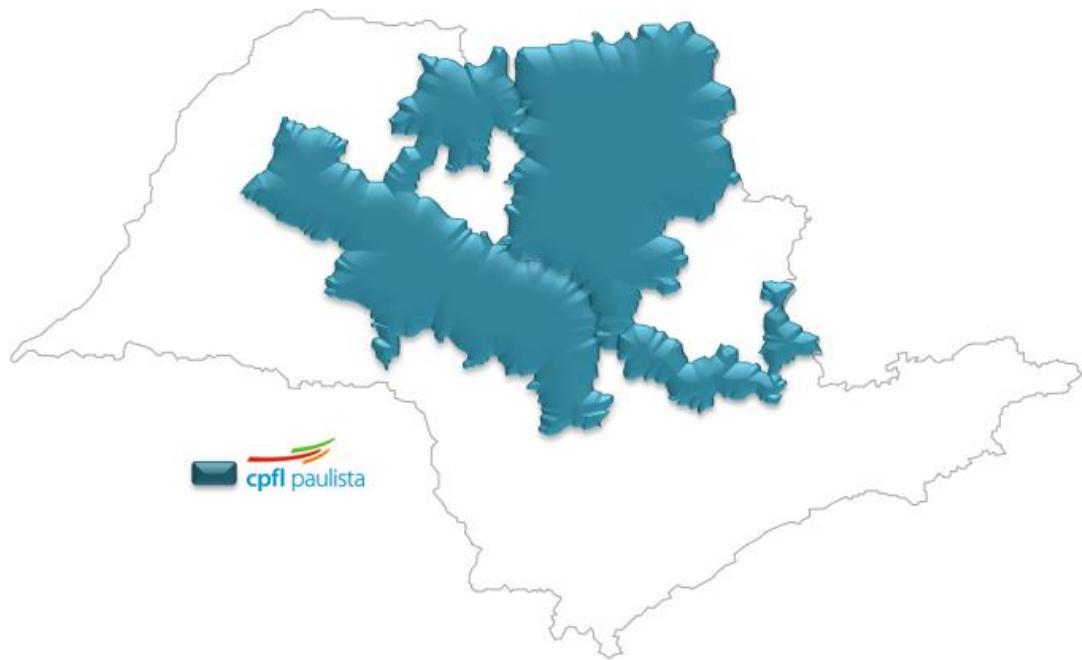
Figura 2 - Área de Concessão CPFL Paulista

Os mapas a seguir identificam geograficamente a área de Concessão da CPFL Paulista, diferenciando através de cores as oito grandes regionais da subdivisão interna da Empresa.

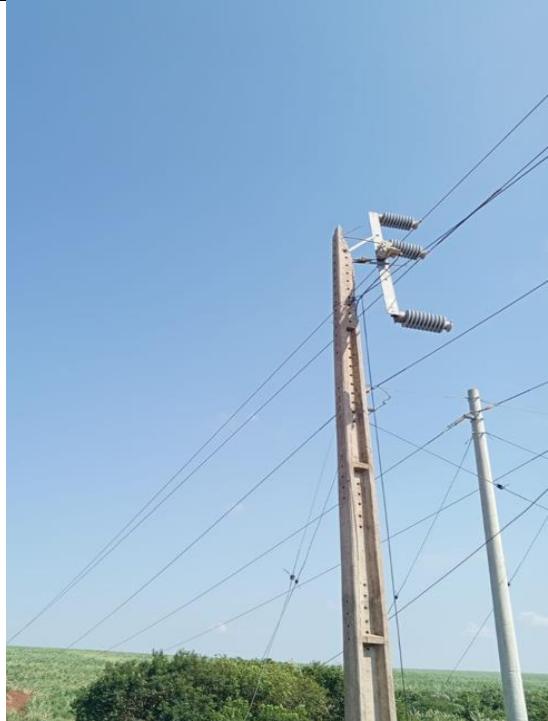
Figura 16 - Evidência de Campo da Região Centro, Município Nova Europa - Fonte: CPFL Paulista

Em virtude dos fortes ventos, classificados como vento duro ou ventania fortíssima, os quais provocaram queda de árvores e galho nas redes, foram observados diversos impactos na infraestrutura de distribuição de energia elétrica, como rompimento de condutores primários e flying tap, avarias em cruzetas e postes, e retirada de cabos dos isoladores.
