RELATÓRIO DE SITUAÇÃO DE EMERGÊNCIA

CPFL Paulista

Município: Brotas

Período: 17/03/2025

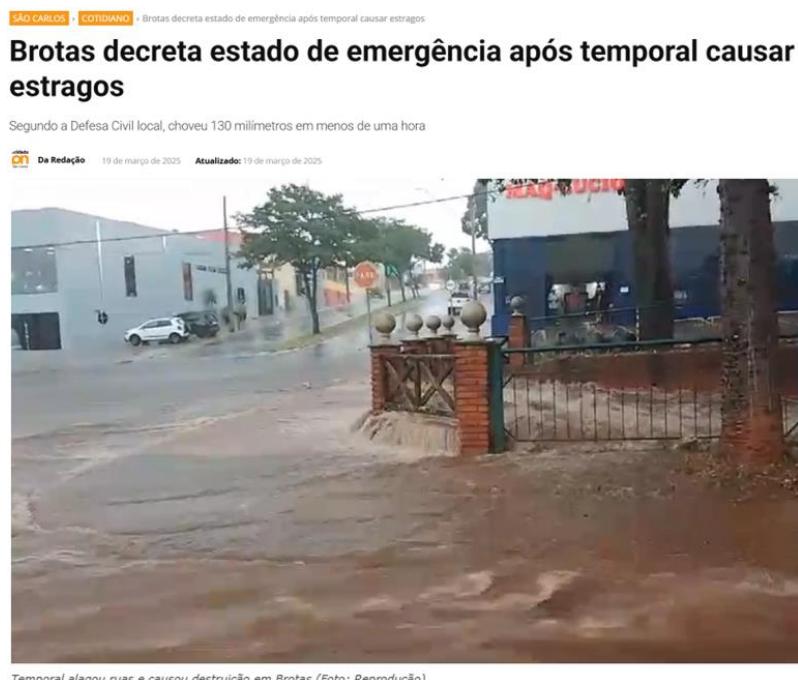
Figura 6 - Evidência de Mídia. Fonte: A Cidade On

Temporal alagou ruas e causou destruição em Brotas (Foto: Reprodução)

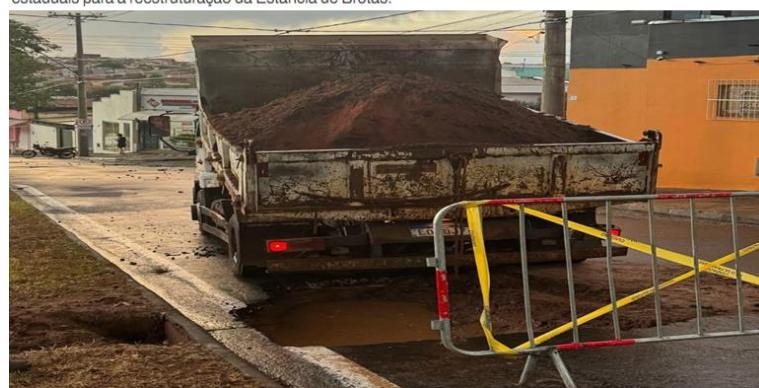
Figura 8 - Evidência de Mídia. Fonte: Diário do Brasil

De acordo com a Defesa Civil, os danos incluem a queda de 10 árvores de médio porte e o rompimento de 7 galerias pluviais pela força da água, além de erosão no asfalto e outros incidentes em residências e escolas.
