# RELATÓRIO DE SITUAÇÃO DE EMERGÊNCIA

**CPFL PIRATININGA**

**ID 422**

Período Setembro de 2025

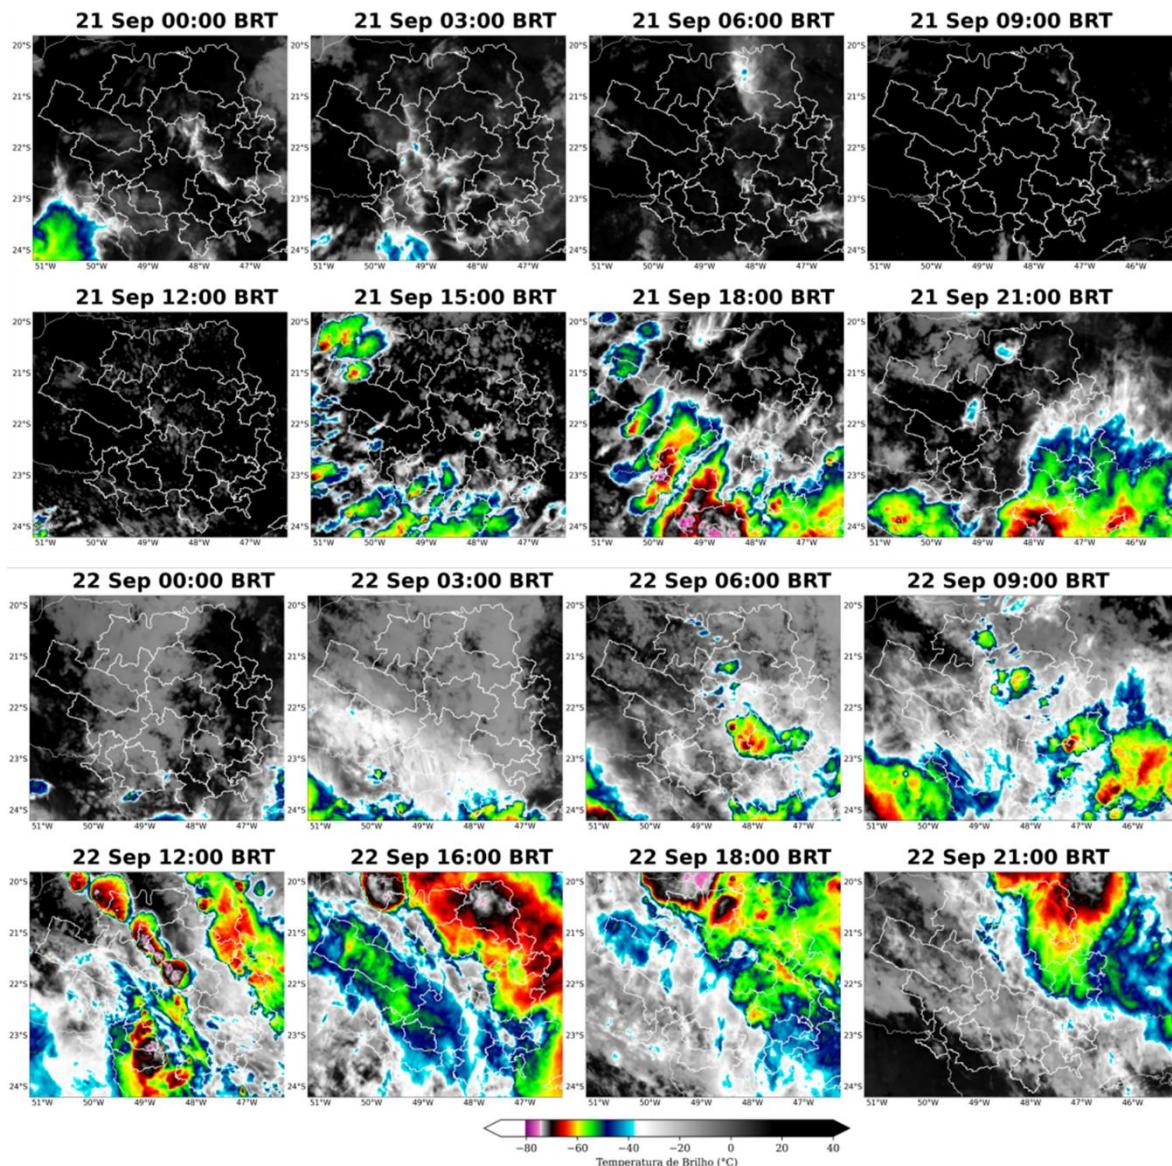
Figura 2 - Imagens realçadas do satélite GOES-16 das 00 BRT até 21 BRT (a cada 3 horas) para os dias 21 e 22 de setembro

Esta frente foi responsável pela ocorrência de chuvas intensas, descargas atmosféricas e fortes rajadas de vento, que causaram impactos na rede de distribuição. A Figura 2 apresenta imagens do satélite GOES 19 para os dias 21 e 22/09/2025, demonstrando nuvens profundas, associadas a tempo severo durante a maior parte do período. Os tons mais quentes (amarelo, vermelho e rosa) indicam a presença de nuvens de grande desenvolvimento vertical, geralmente associadas à ocorrência de tempo severo.

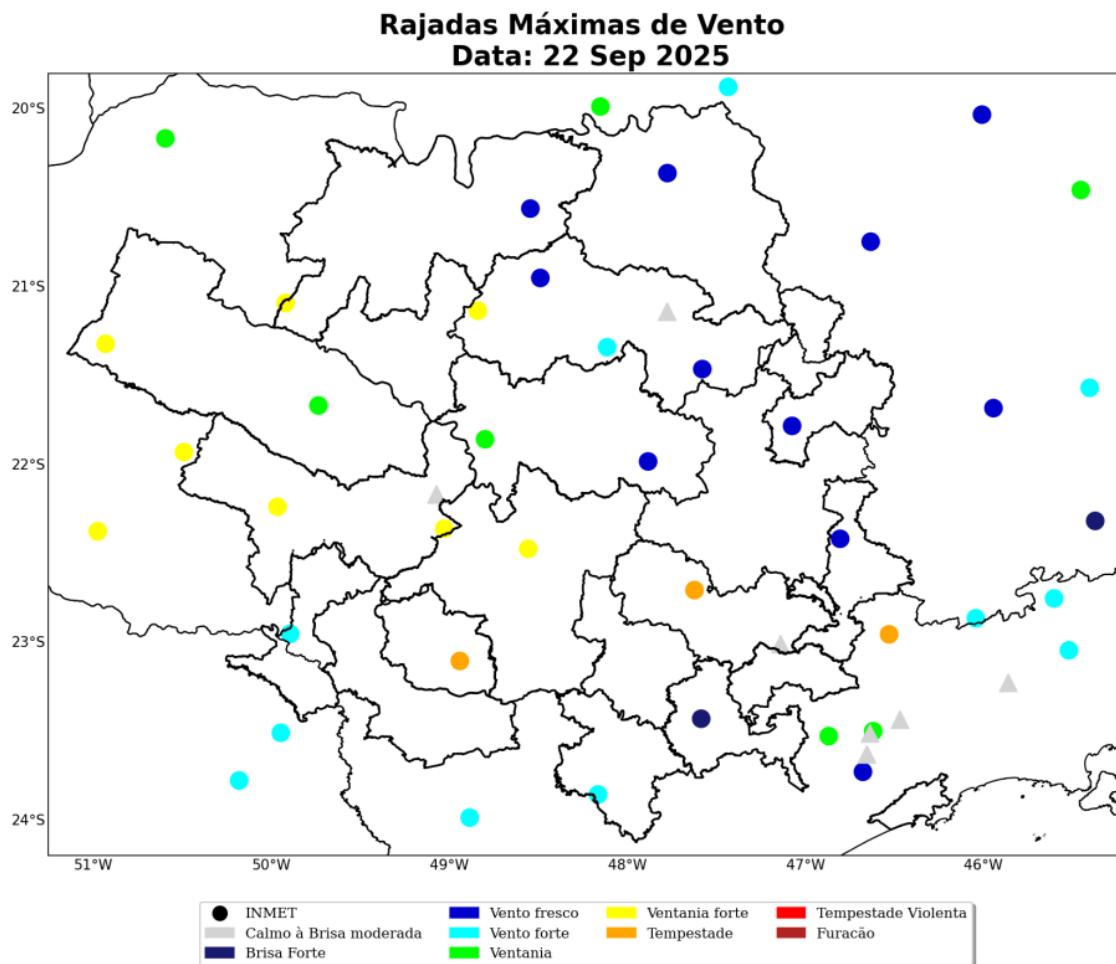
Figura 3 - Rajada de vento proveniente do INMET para a área de concessão da CPFL Piratininga no período do evento

Em estações meteorológicas do Estado, conforme evidenciado nos registros de mídia dispostos no Anexo I, houve registros de rajadas de vento de 90 km/h em Porto Feliz, capazes de causar danos estruturais significativos a edifícios, derrubar redes elétricas e arrancar árvores inteiras, e 70km/h em Sorocaba e Jundiaí, sendo essa intensidade suficiente para gerar transtornos locais e aumentar o risco de danos a bens e infraestrutura.

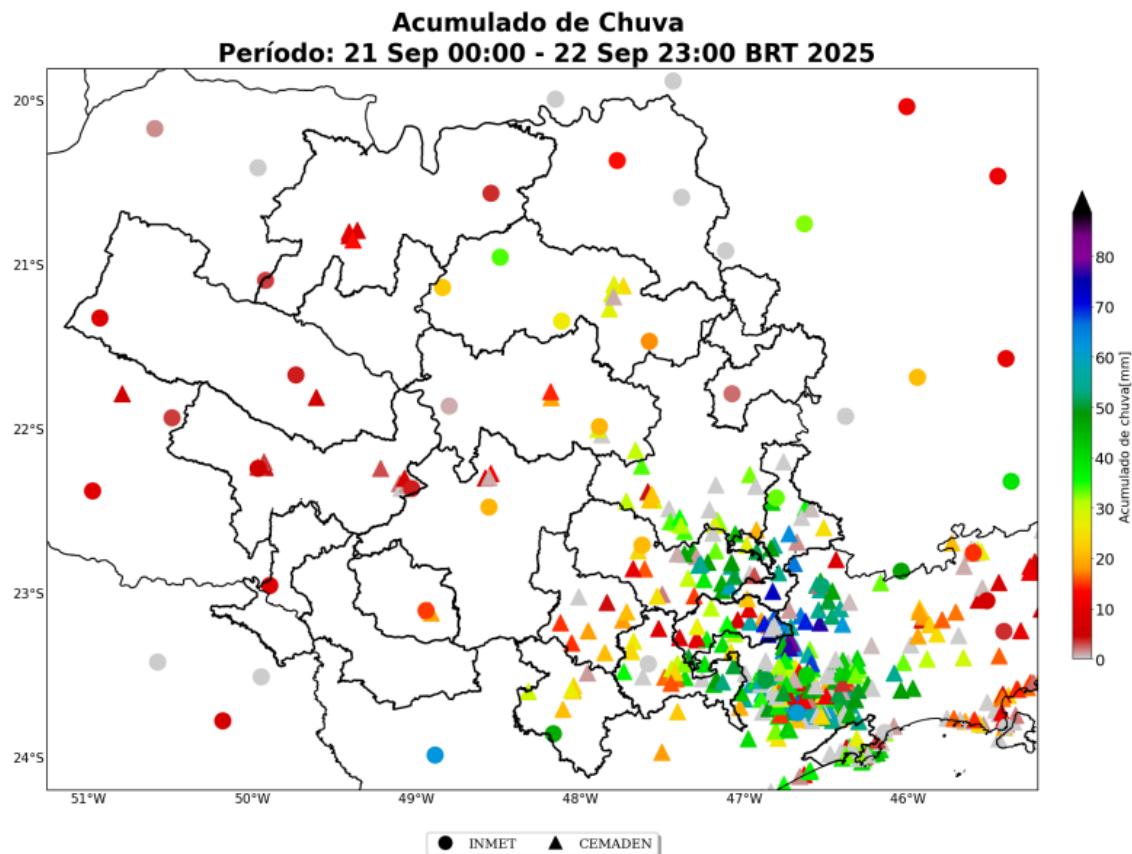
Figura 4 - Acumulado de Chuva – 21/09/2025 a 22/09/2025.

Adicionalmente, foram registrados elevados quantitativos de precipitação acumulada, cuja escala de intensidade de chuva atingiu a intensidade de chuva extrema, principalmente na região Sudeste, conforme pode ser visto nas Tabela 2 e 3 e Figura 4.

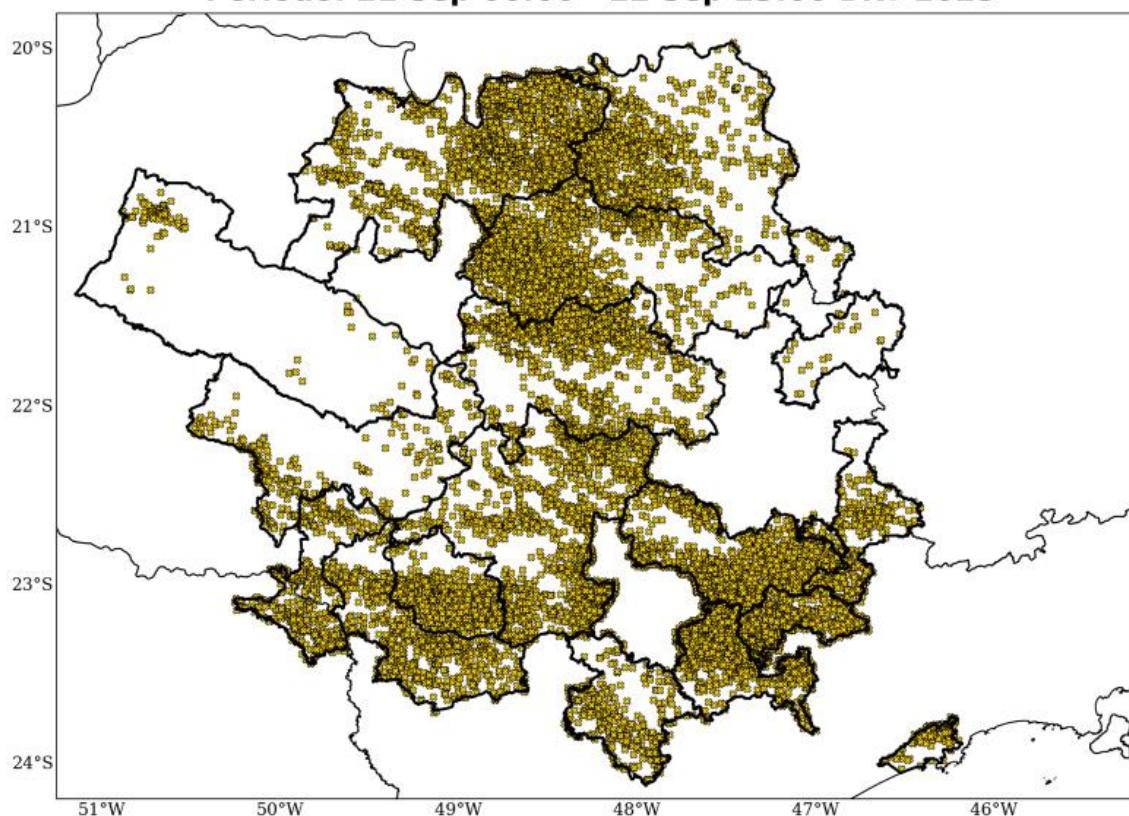
Figura 5 – Ocorrência de raios – 21/09/2025 a 22/09/2025.

**Ocorrência de Raios**  
**Período: 21 Sep 00:00 - 22 Sep 23:00 BRT 2025**

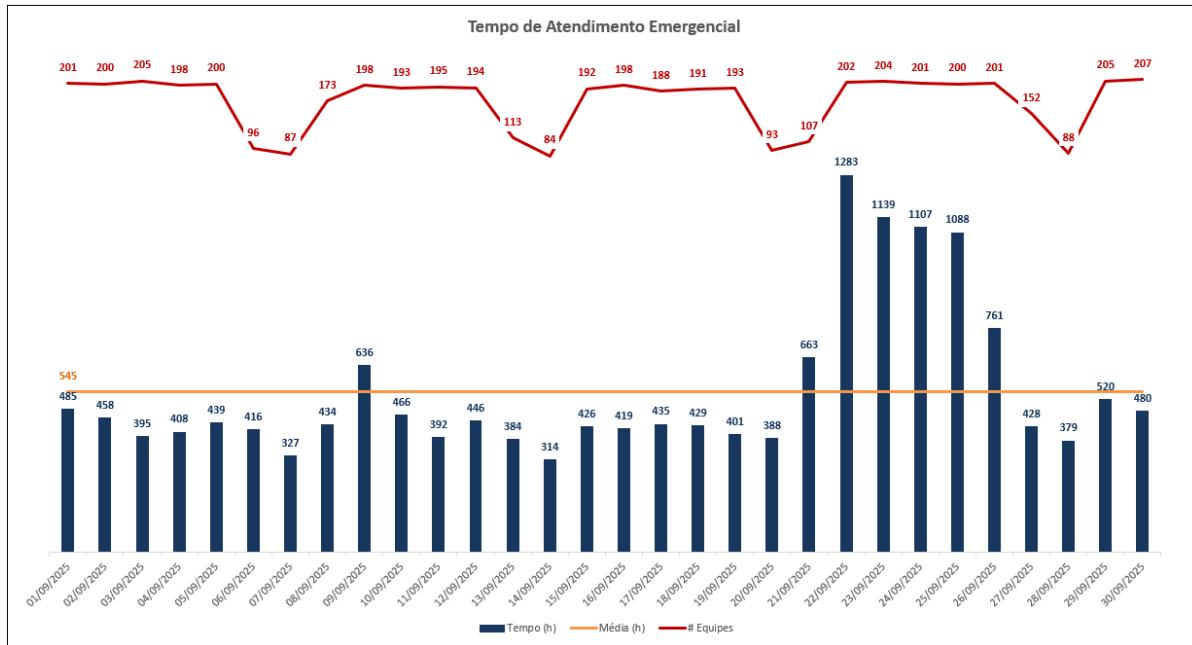
Gráfico 1 – Tempo em atividades emergenciais pela Disponibilidade de Equipes – setembro/2025

equipes de linha viva e de equipamentos especiais), apresentando um aumento de aproximadamente 235% em relação à média do mês:

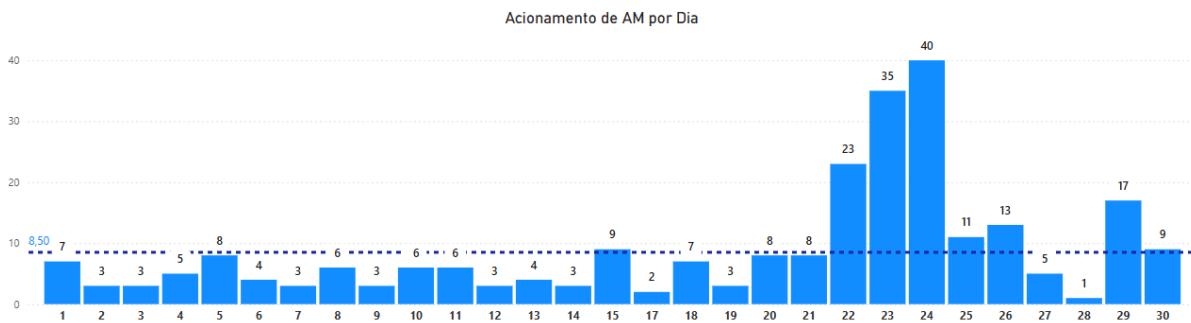
Gráfico 2 – Volume de Ocorrências com Participação de Equipe Pesada diário mensal – setembro/2025.

No gráfico abaixo, mostra-se o volume de acionamentos de equipes pesadas que realizam as manutenções na distribuidora ao longo do mês de setembro. O dia de maior impacto causado pelo evento climático foi em 24/02, onde a quantidade de ocorrências que necessitaram de tais equipes incrementaram em 470% em relação à média do mês.

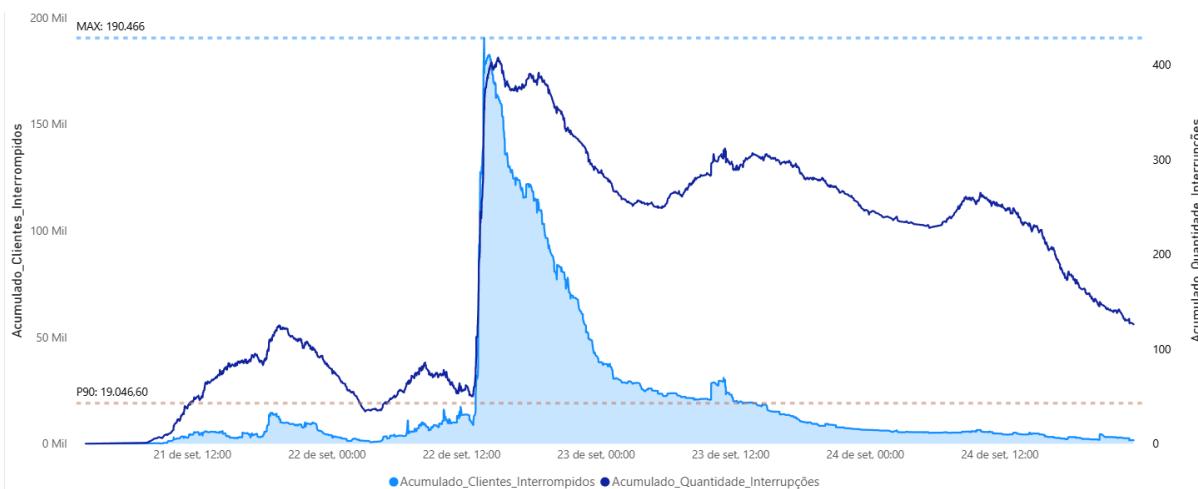
Gráfico 6 – Critério para determinar Início e Fim do Evento Meteorológico

Para mensurar o período real de impacto dos eventos meteorológicos foram contabilizados os clientes interrompidos simultaneamente em cada intervalo de tempo. Destaca-se que para identificar o fim do evento foi utilizado o critério matemático de restabelecimento de 90% dos clientes interrompidos entre o início e o pico. Entende-se que este critério matemático corrobora o transbordo de ocorrências causadas pelo evento meteorológico.

O gráfico a seguir exemplifica o critério utilizado para determinar o início e fim deste Evento Meteorológico, o qual considera o período em que a CPFL Piratininga realmente foi impactada.

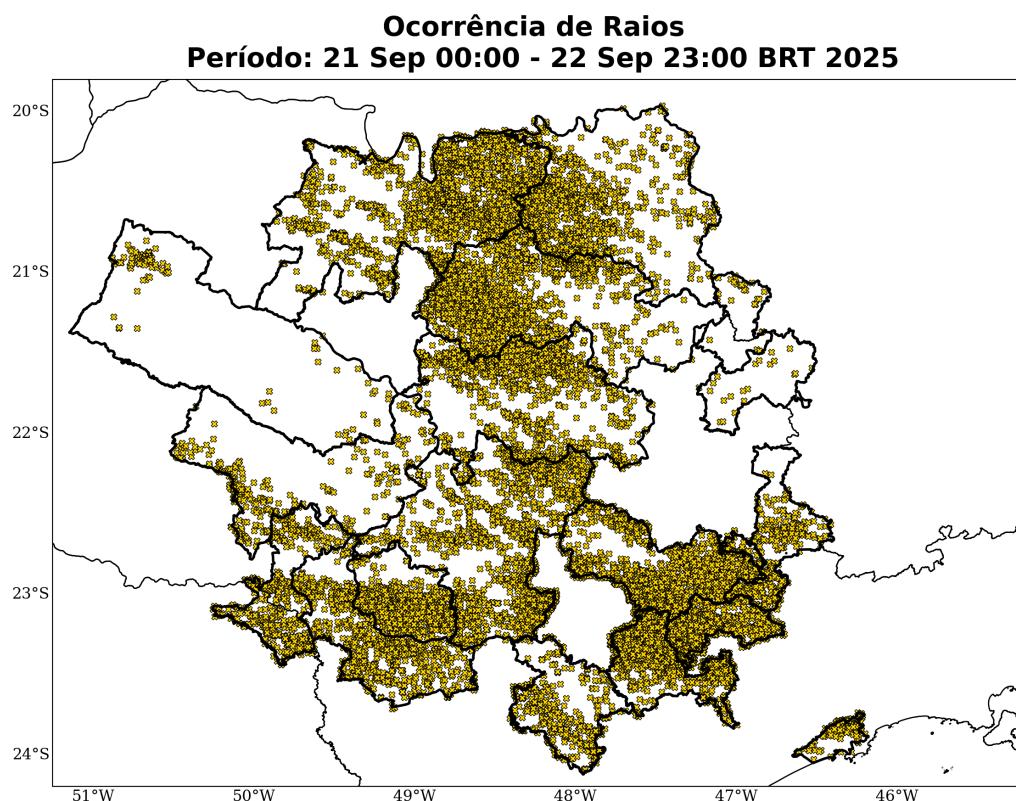
Figura 6: Ocorrências de descargas atmosféricas nuvem-solo detectadas pelo sistema Earth Networks para o período de 21 a 22 de Setembro de 2025 sobre a área de concessão da CPFL-SP.

A Tabela 1 indica o total de raios para cada regional durante todo o evento. Destaca-se a regional Norte com 2.242 incidências de raios. O total registrado em toda área de concessão da CPFL-SP foi de 15.365 raios.

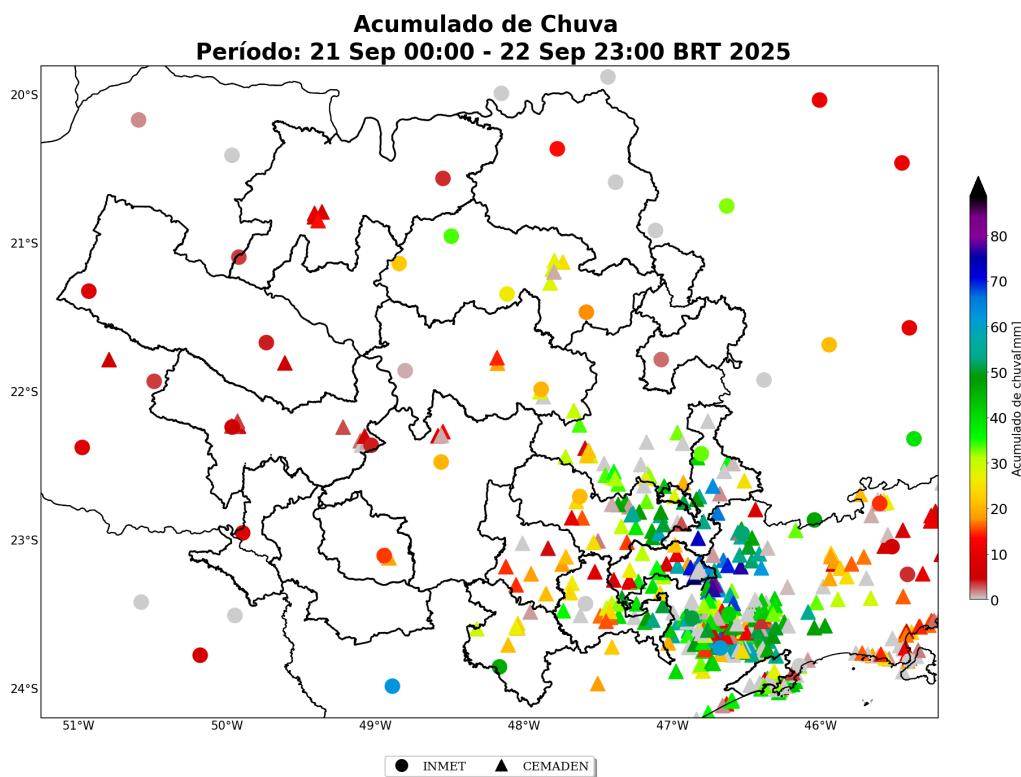
Figura 9: Acumulado de precipitação sobre a área de concessão da CPFL-SP para o período do evento (dias 21 a 22 de Setembro de 2025), baseado nas estações meteorológicas do INMET e CEMADEN.

A Tabela 2 mostra a chuva acumulada no período de 21 a 22 de Setembro de 2025 nos municípios sob concessão da CPFL-SP. Destaca-se a ocorrência de acumulados de chuva de 73 mm no município de Jundiaí, localizado na regional Sudeste.

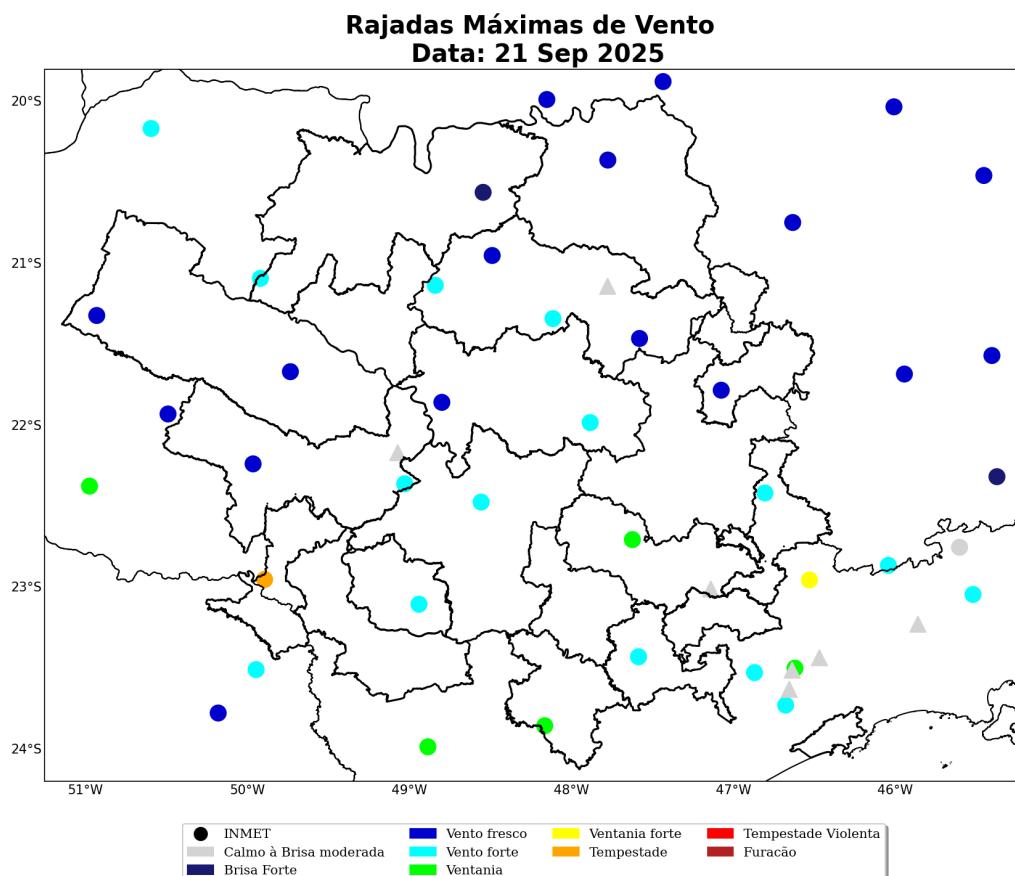
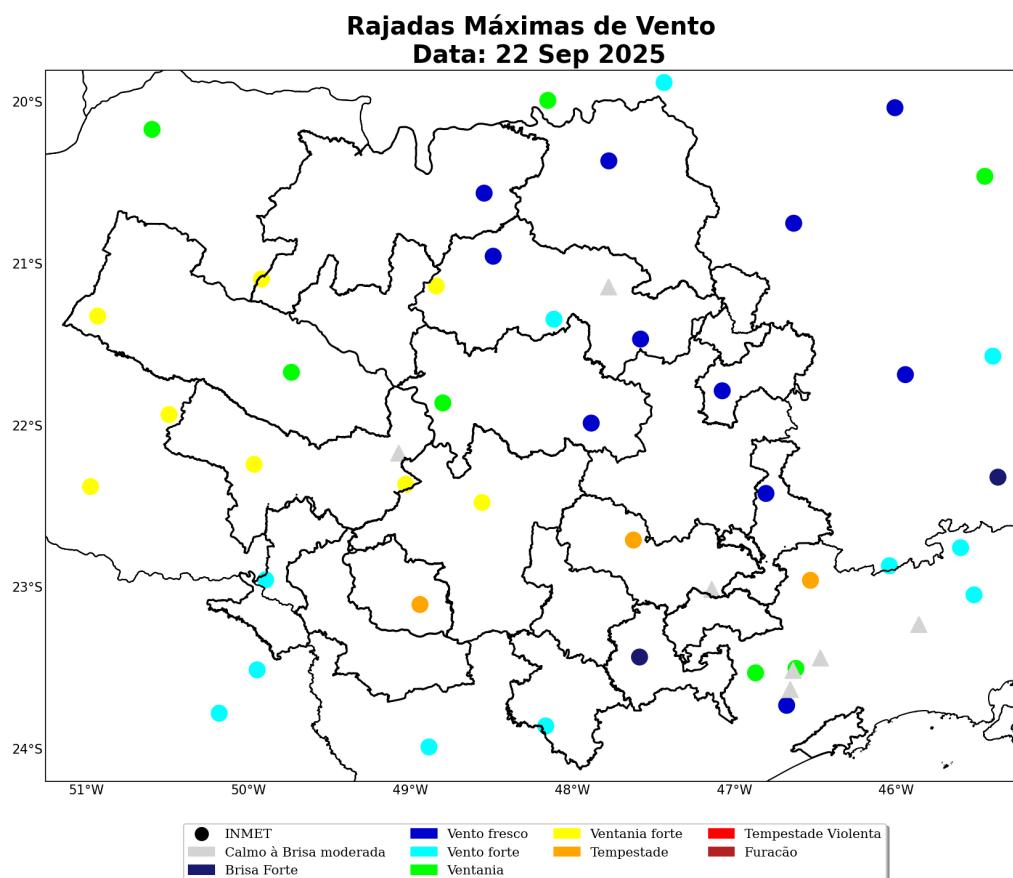
Figura 10: Máxima rajada de vento diária sobre a área de concessão da CPFL-SP para o dia 21 de Setembro, baseado nas estações meteorológicas do INMET.

Figura 11: Máxima rajada de vento diária sobre a área de concessão da CPFL-SP para o dia 22 de Setembro, baseado nas estações meteorológicas do INMET.

Na Tabela 4 são apresentados os registros das máximas rajadas de vento durante o período do evento e quais os municípios e suas respectivas regionais afetadas. Destaca-se a ocorrência da máxima rajada de vento de 95 km/h no município de Piracicaba, localizado na regional Centro Sul.
