RELATÓRIO DE SITUAÇÃO DE EMERGÊNCIA

CPFL SANTA CRUZ

ID 423

Período Setembro de 2025

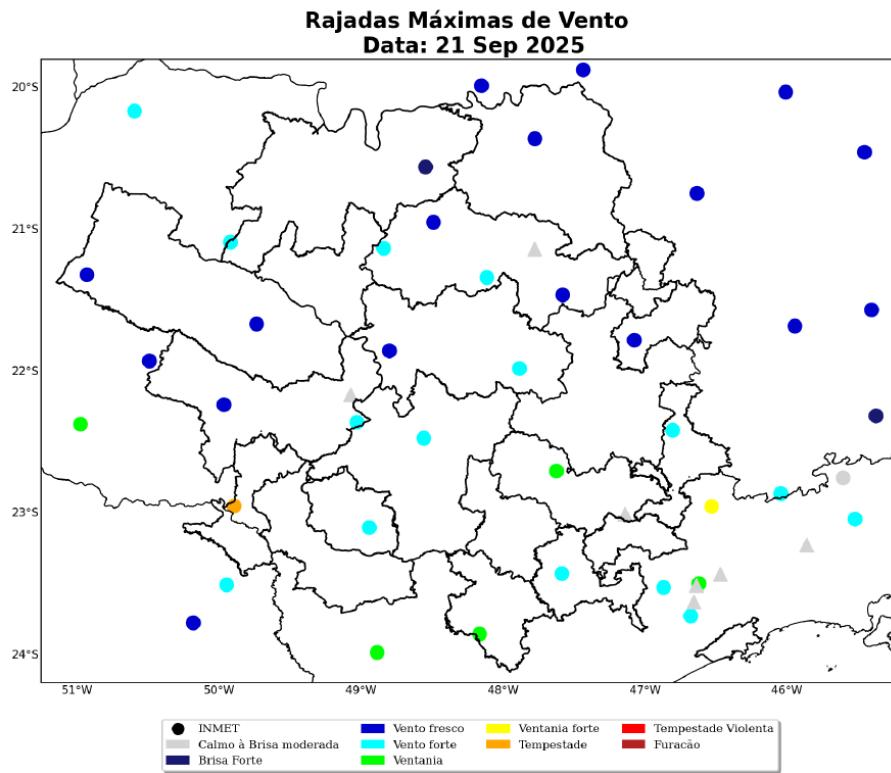
Figura 3 - Rajada de vento proveniente do INMET para a área de concessão da CPFL Santa Cruz em 21/09/2025

No dia 21 de setembro na regional Ourinhos foram registradas rajadas de vento com intensidade de tempestade. Na regional de Itapetininga foi registrada rajadas de vento com intensidade de ventania. Nas regionais Avaré, foi registrada rajadas de vento com intensidade de vento forte. Na regional de São José do Rio Pardo foram registradas rajadas de vento com intensidade de vento fresco.

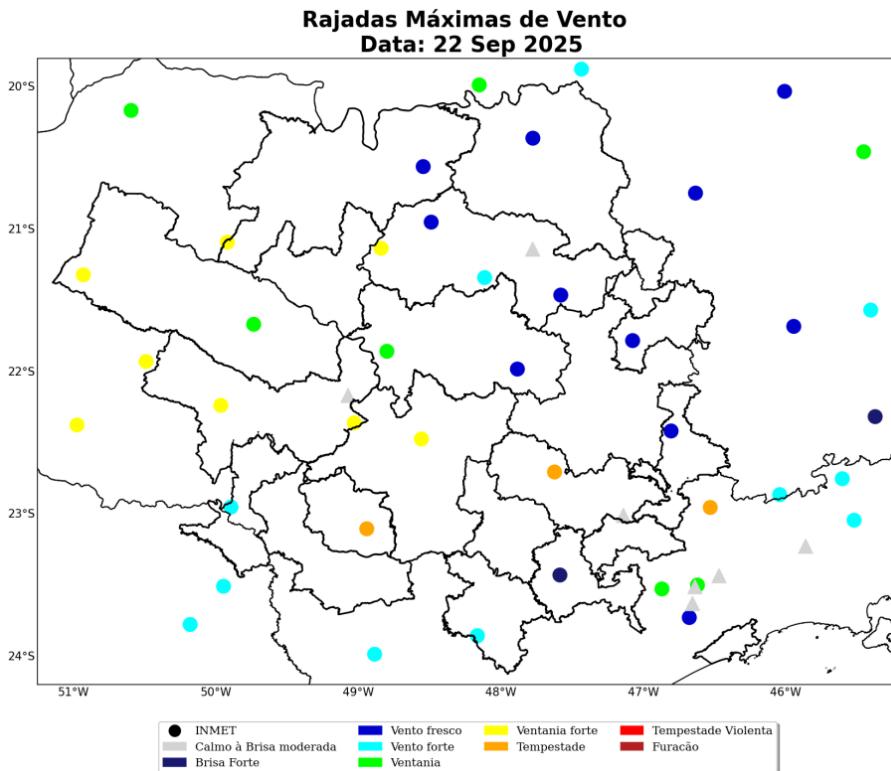
Figura 4 - Rajada de vento proveniente do INMET para a área de concessão da CPFL Santa Cruz em 22/09/2025

No dia 22 de setembro na regional Avaré foi registrada rajadas de vento com intensidade de tempestade. Nas regionais Itapetininga e Ourinhos foram registradas rajadas de vento com intensidade de vento forte. Na regional de São José do Rio Pardo foi registrada rajadas de vento com intensidade de vento fresco.

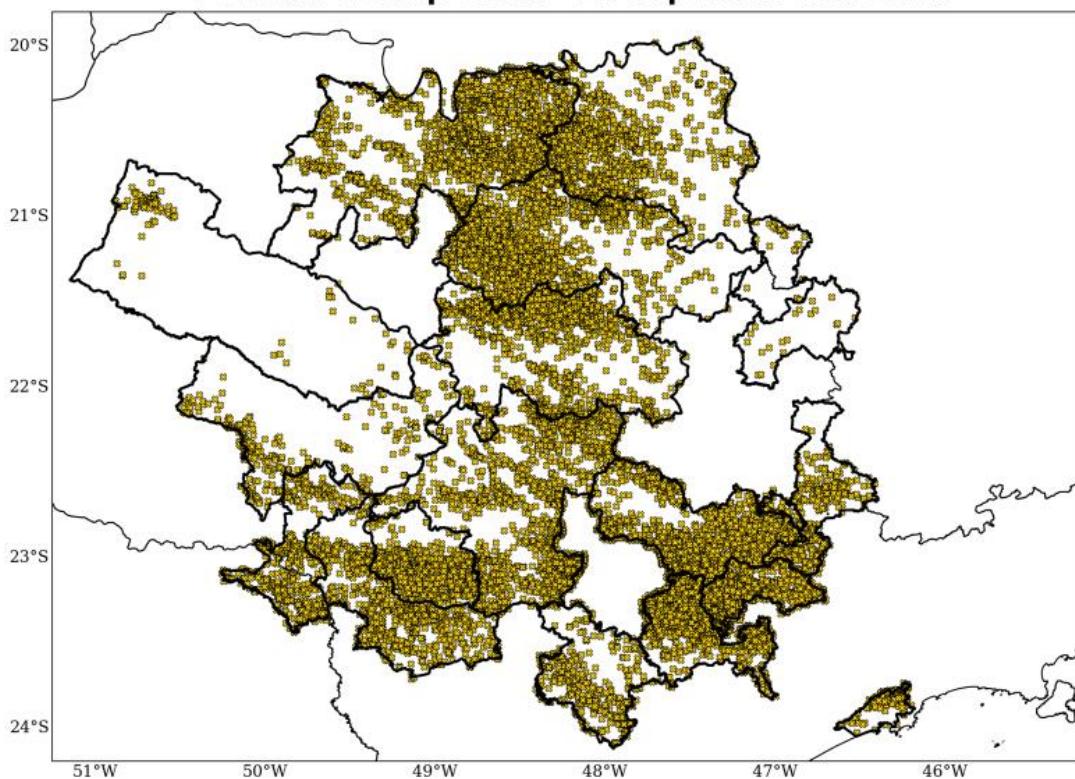
Figura 6 – Ocorrência de raios – 21/09/2025 a 22/09/2025.

Além disso, observou-se uma alta incidência de raios de forma ampla sobre toda a área de concessão da CPFL Santa Cruz, principalmente os raios nuvem-solo, os quais apresentam o maior impacto à infraestrutura e vida humana. A tabela 4 mostra o total de raios durante o período do evento para cada Regional da área de concessão da CPFL Santa Cruz. A Figura 5 apresenta as ocorrências de descargas atmosféricas nuvem-solo detectadas pelo sistema Earth Networks para o período de 21 a 22 de setembro de 2025.

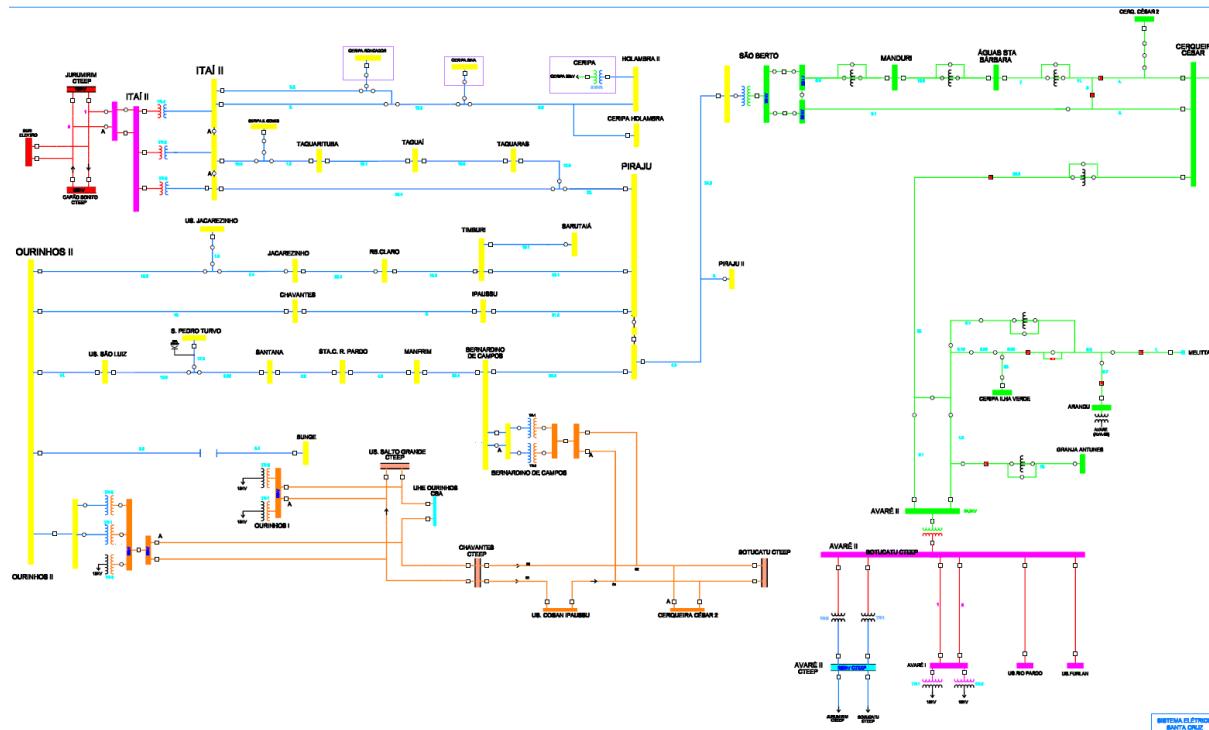
Figura 9 - Diagrama Unifilar de Subtransmissão da regional Piraju

A seguir serão apresentados os mapas geoelétricos da concessão da CPFL Santa Cruz, segregados por lideranças da subtransmissão, destacando as Sedes Regionais em Jaguariúna e Santa Cruz.

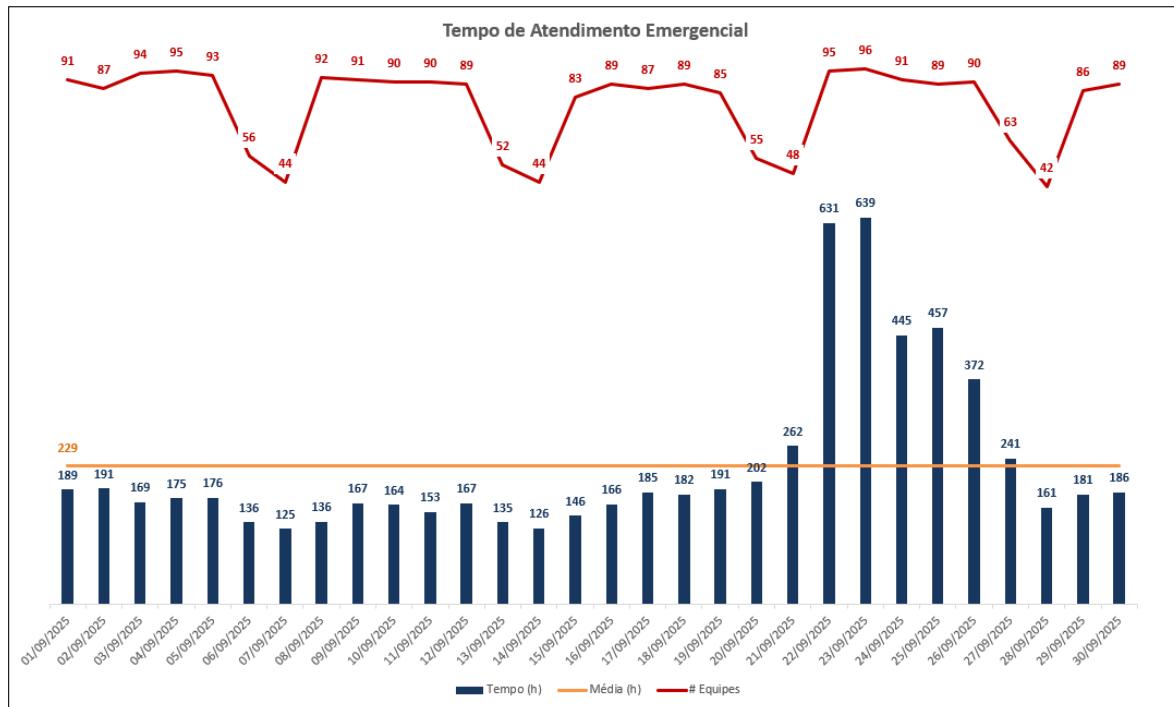
Gráfico 1 – Tempo em atividades emergenciais pela Disponibilidade de Equipes – setembro/2025

(incluindo equipes de linha viva e de equipamentos especiais), apresentando um aumento de aproximadamente 279% em relação à média do mês:

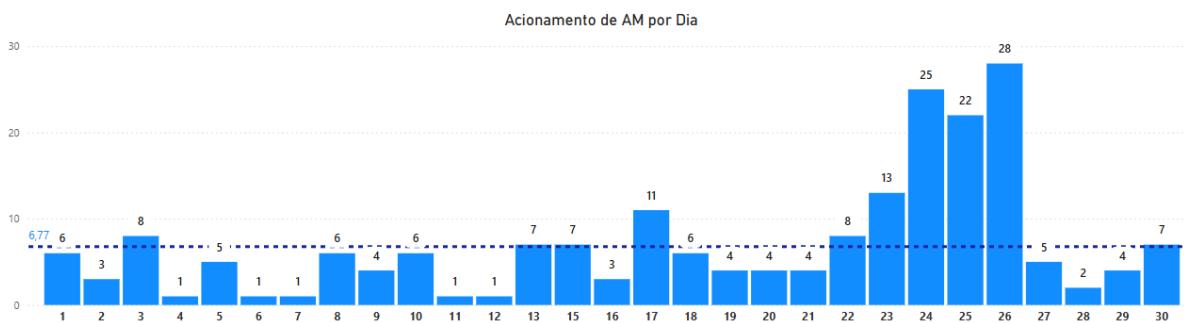
Gráfico 2 – Volume de Ocorrências com Participação de Equipe Pesada diário mensal – setembro/2025

No gráfico abaixo, mostra-se o volume de acionamentos de equipes pesadas que realizam as manutenções na distribuidora ao longo do mês de setembro. O dia de maior impacto causado pelo evento climático foi em 24/09, onde a quantidade de ocorrências que necessitaram de tais equipes incrementaram em 369% em relação à média do mês.

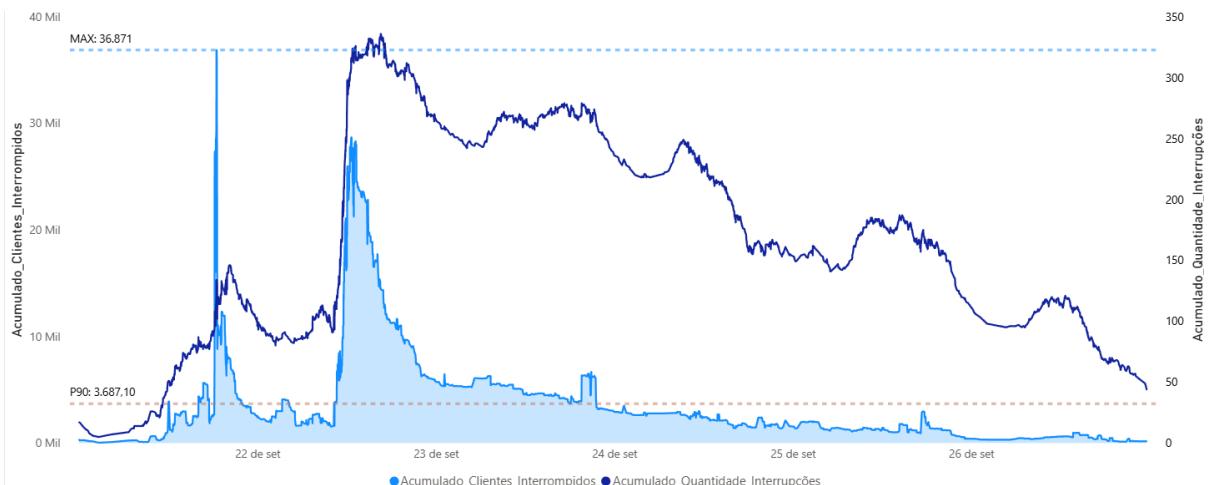
Gráfico 6 – Clientes interrompidos simultaneamente devido fato gerador associado ao meio ambiente

Para mensurar o período real de impacto dos eventos meteorológicos foram contabilizados os clientes interrompidos simultaneamente em cada intervalo de tempo. Destaca-se que para identificar o fim do evento foi utilizado o critério matemático de restabelecimento de 90% dos clientes interrompidos entre o início e o pico. Entende-se que este critério matemático corrobora o transbordo de ocorrências causadas pelo evento meteorológico.
