RELATÓRIO DE SITUAÇÃO DE EMERGÊNCIA

CPFL RGE

ID 419

Evento: Frente Fria e formação de Ciclone

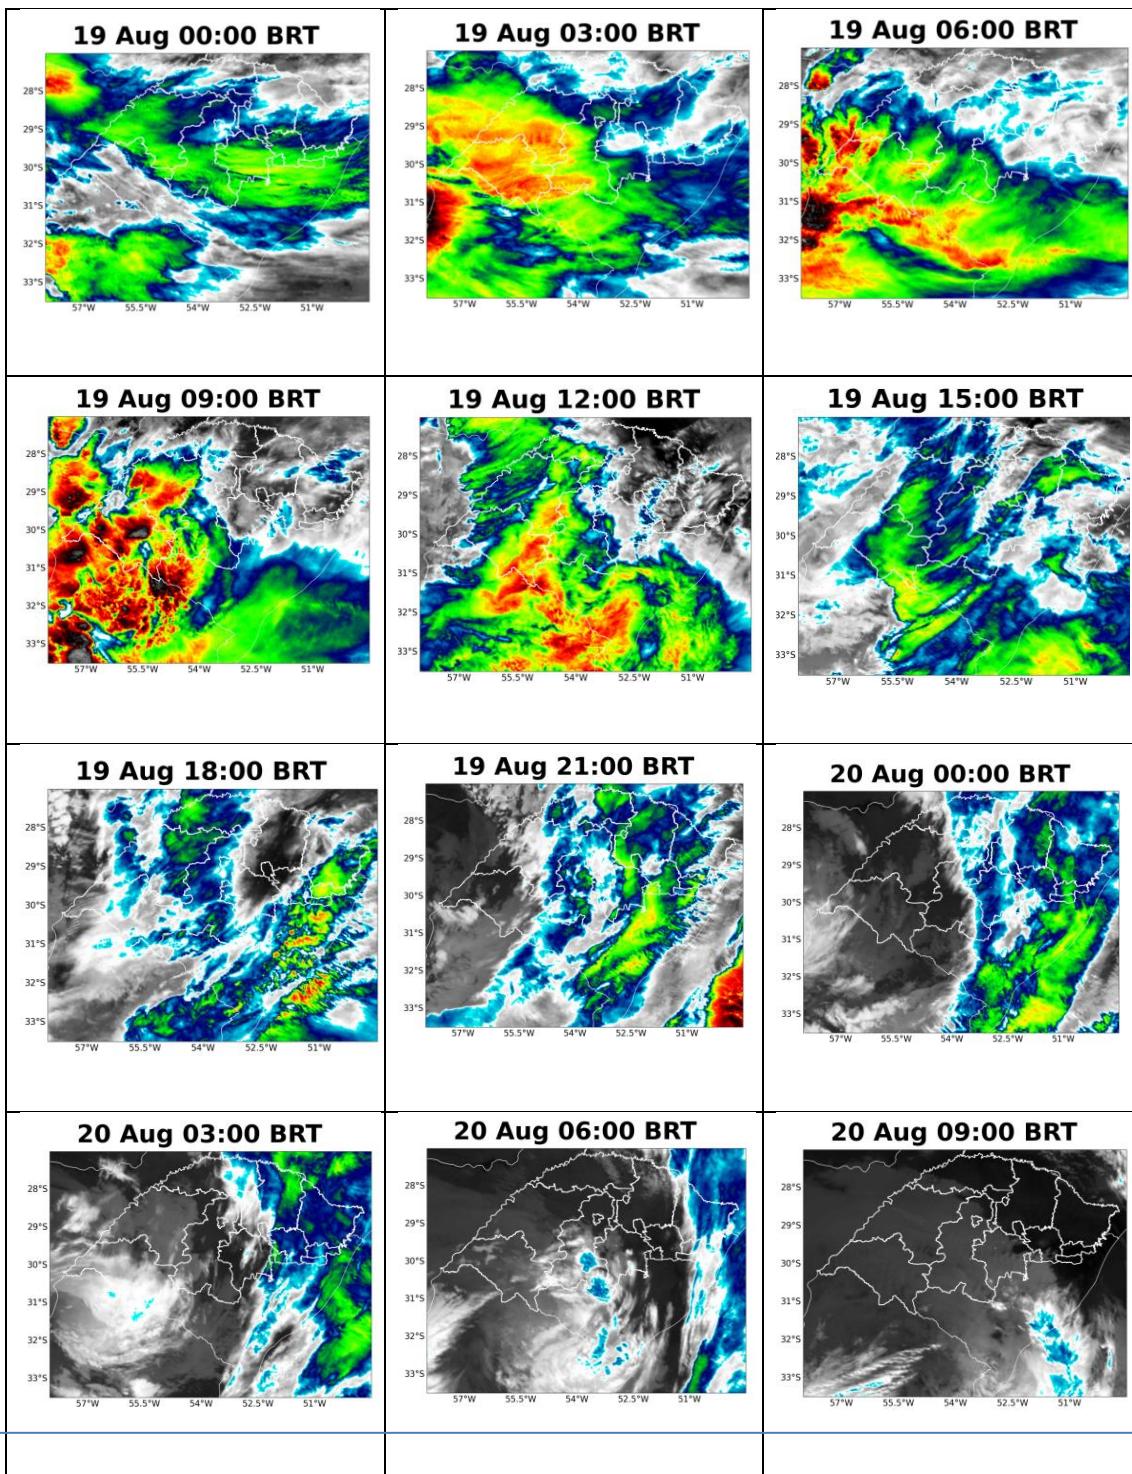
Figura 2 - Imagens Satélite GOES-16

A seguir são apresentadas as imagens realçadas do satélite GOES-19 para entre as 00h00min do dia 19/08/2025 e às 09h00min do dia 20/08/2025.

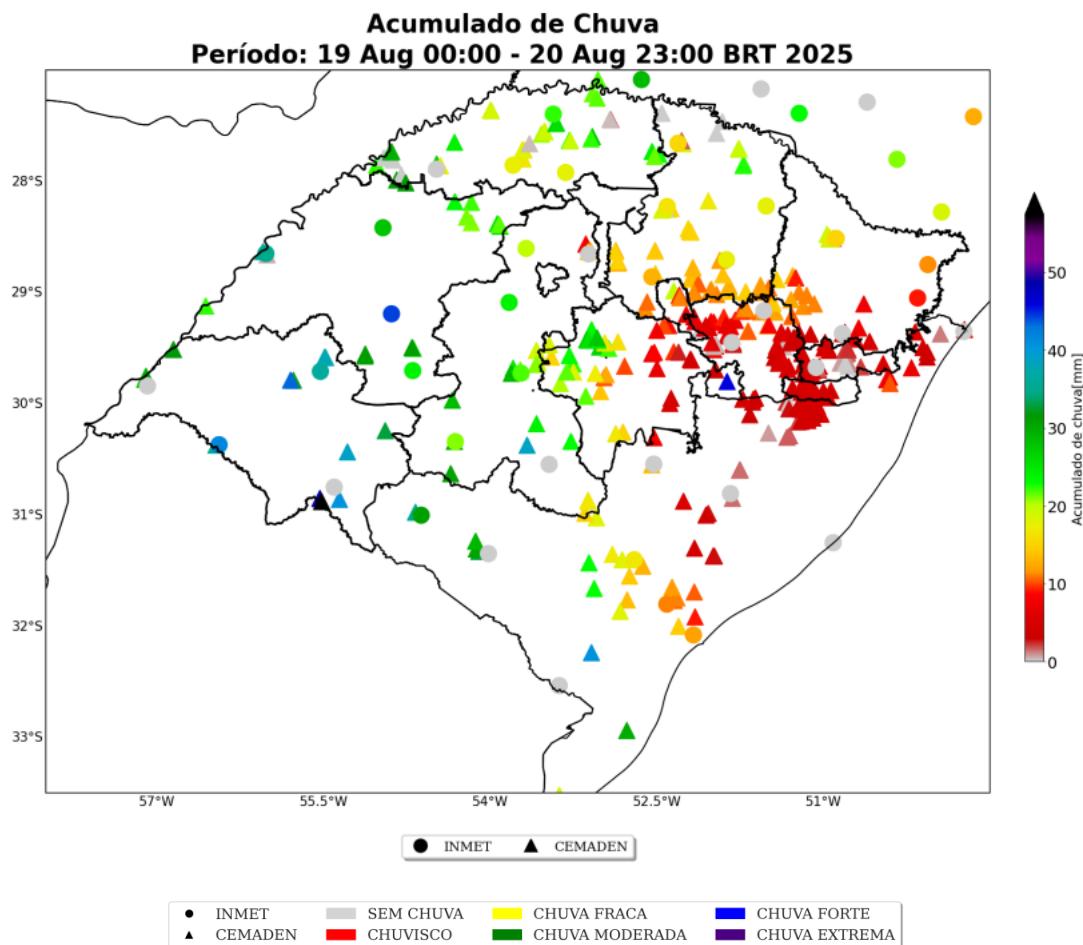
Figura 3 - Imagem do acúmulo total de chuva em 19 a 20 de agosto

A seguir são apresentadas as imagens do acúmulo total de precipitação sobre a área de concessão da CPFL RGE para todo o evento baseado nas estações meteorológicas do INMET e CEMADEN do dia 19 a 20 de agosto de 2025. Ressaltamos que os valores pluviométricos observados em cada estação de medição indicando a região de atuação da CPFL RGE bem

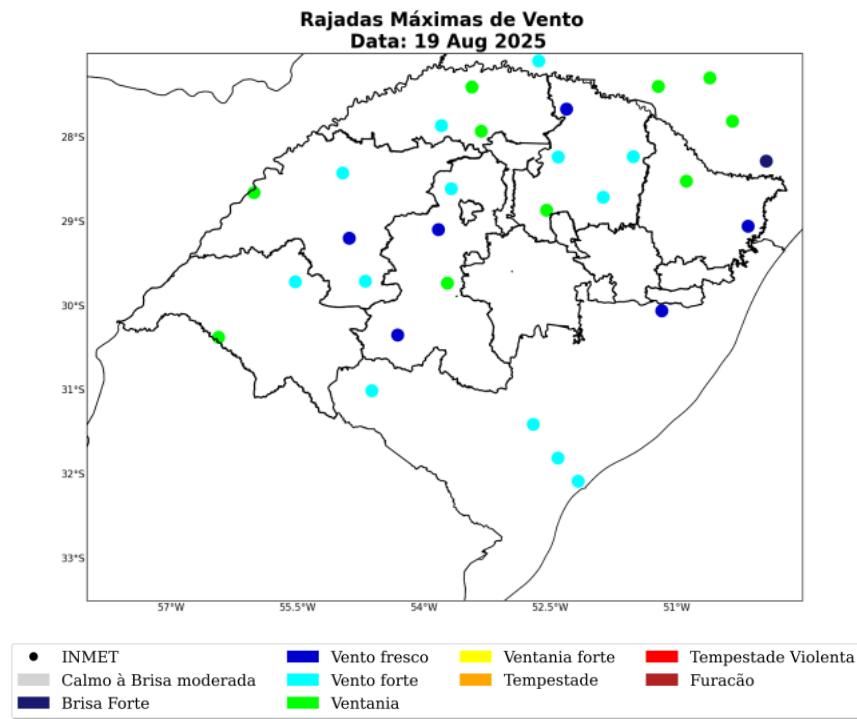
Figura 4 - Imagem das rajadas de vento do dia 19 de agosto de 2025

A seguir são apresentadas as imagens das rajadas máximas de vento proveniente do INMET para a área de concessão da CPFL RGE do dia 19 a 20 de agosto de 2025. Ressaltamos que os valores de velocidade do vento observados em cada estação de medição indicando a região de atuação da CPFL RGE bem como o município se encontram no laudo meteorológico constante nos anexos deste relatório.

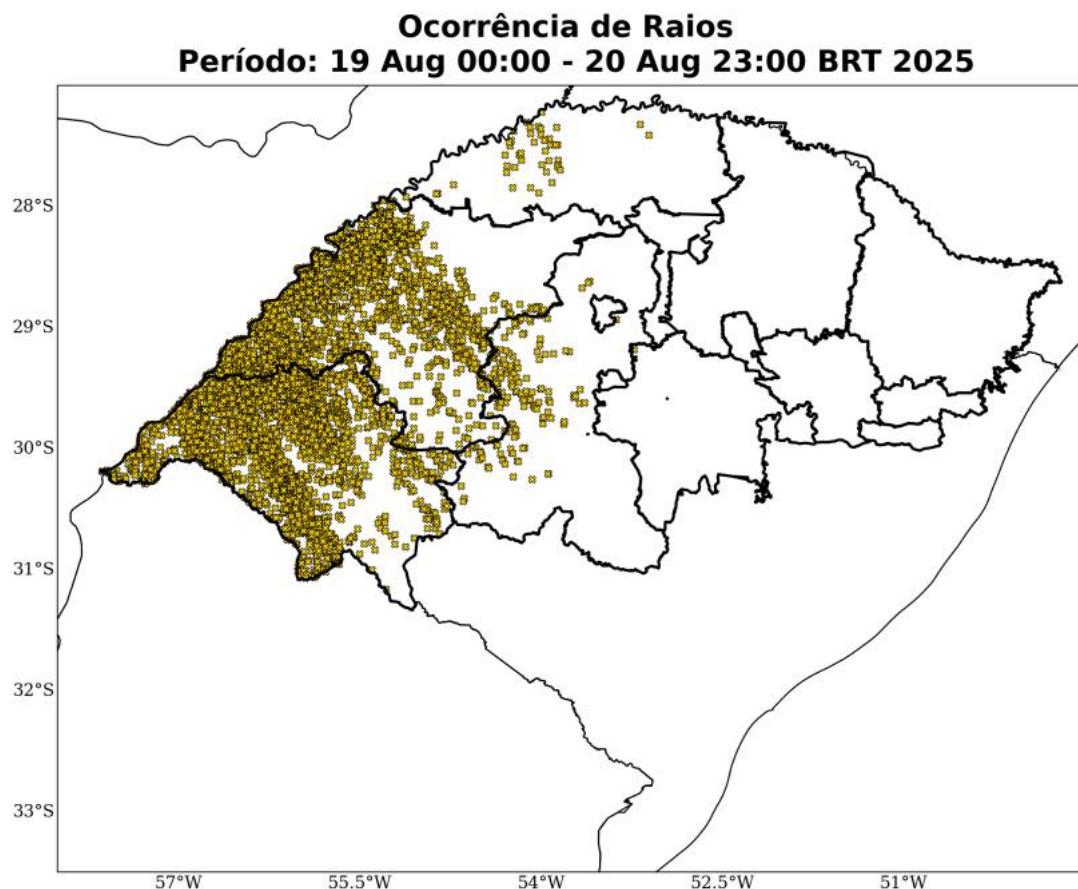
Figura 9 - Imagem densidade total de raios de 19 a 20 de agosto de 2025

Também apresentamos as imagens da densidade total de raios proveniente do INMET para a área de concessão da CPFL RGE no período de 19 a 20 de agosto de 2025. Ressaltamos

que os valores do quantitativo de raios nuvens-solo observados cada região de atuação da CPFL RGE se encontra no laudo meteorológico constante nos anexos deste relatório.

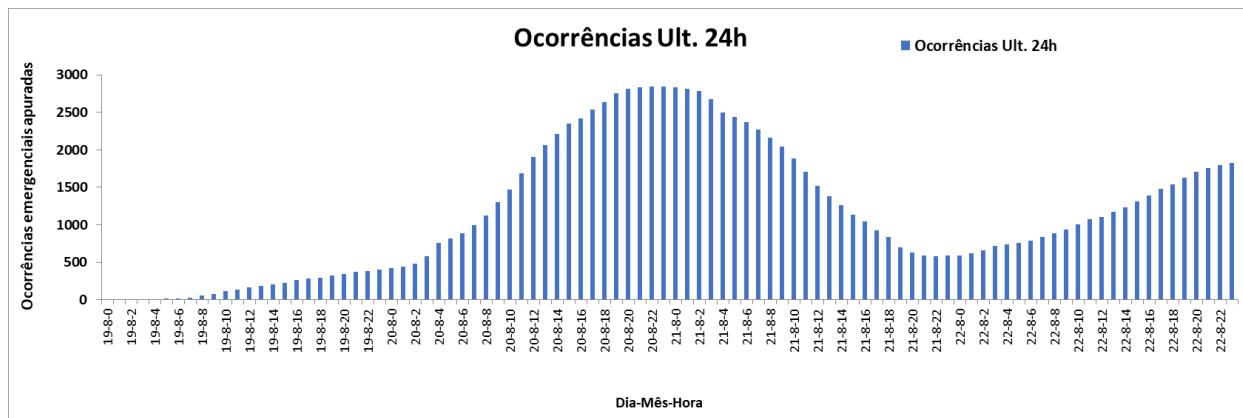
Gráfico 1 – Ingresso de Ocorrências

No dia 20 de agosto de 2025, foi constatado o pico de **2,8 mil ocorrências emergenciais** na área de concessão. O Gráfico abaixo mostra o ingresso de ocorrências, acumuladas nas últimas 24h, registrado no período.

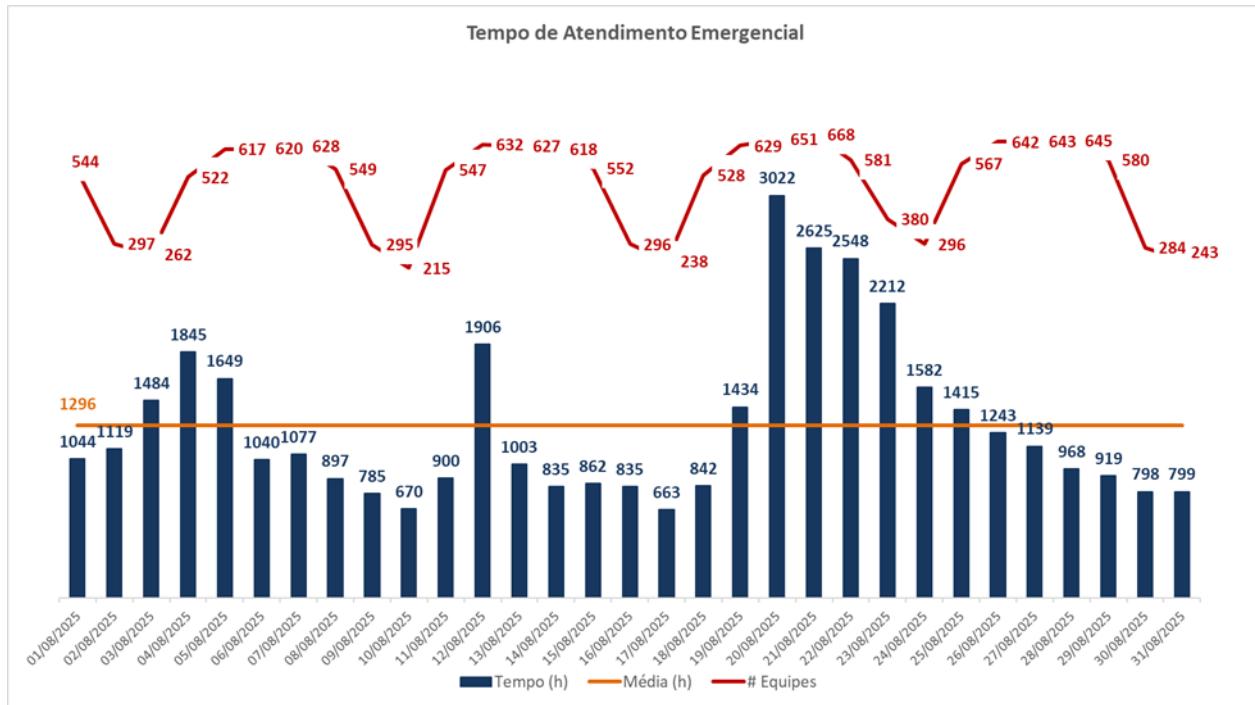
Gráfico 2 – Tempo em atividades emergenciais pela Disponibilidade de Equipes – agosto/25

foi sendo realizado, e nos dias 20/08 e 21/08, foram registradas as maiores quantidade de horas em processo emergencial, apresentando um aumento de aproximadamente o dobro em relação à média do mês:

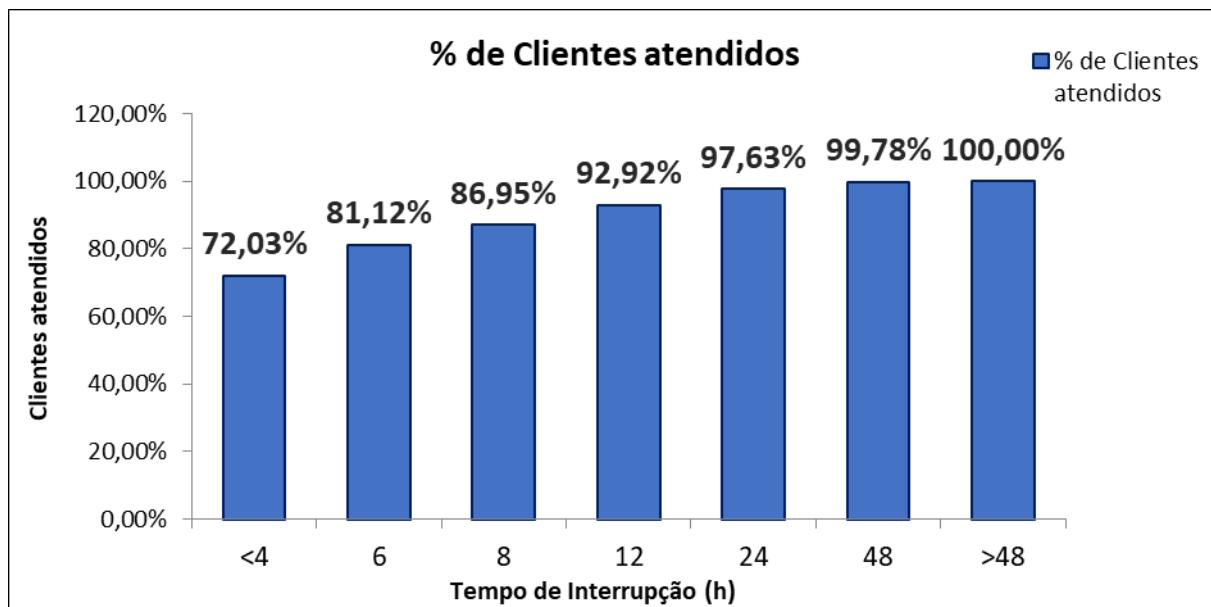
Gráfico 4 – % de reestabelecimento

O gráfico a seguir demonstra o compromisso descrito anteriormente ilustrando que, 72,03% dos consumidores que tiveram início de interrupção foram reestabelecidos em até 4 horas:

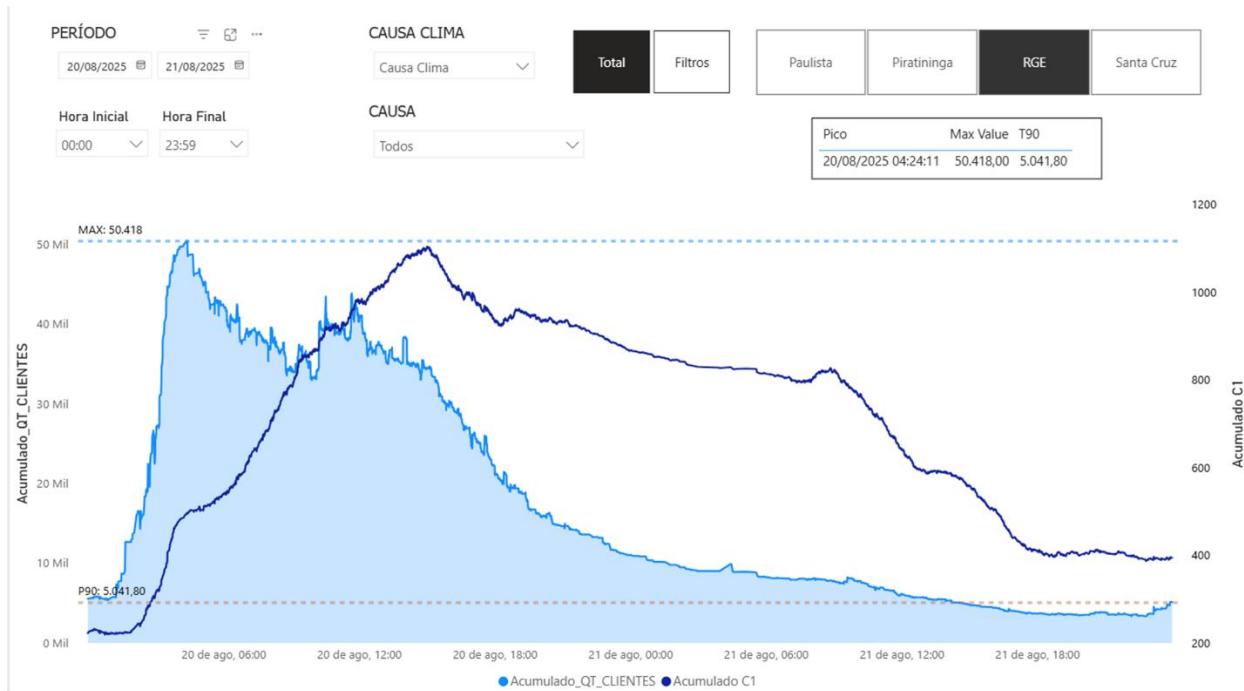
Gráfico 8 – Critério para determinar Início e Fim do Evento Meteorológico 20/08 a 21/08

Para mensurar o período real de impacto dos eventos meteorológicos foram contabilizados os clientes interrompidos durante todo o período. Destaca-se que para identificar o fim do Evento foi utilizado o critério matemático de restabelecimento de 90% dos clientes interrompidos entre o início e o pico. Entende-se que este critério matemático corrobora o transbordo de ocorrências causadas pelo deslocamento do Evento Meteorológico.

O gráfico a seguir exemplifica o critério utilizado para determinar o início e fim do Evento Meteorológico, o qual considera o período em que a CPFL RGE realmente foi impactada pelo evento. As colunas que informam “Início e Fim” identificam o início e o fim do evento considerado pela CPFL RGE para delimitação do evento considerando o volume de clientes interrompidos.

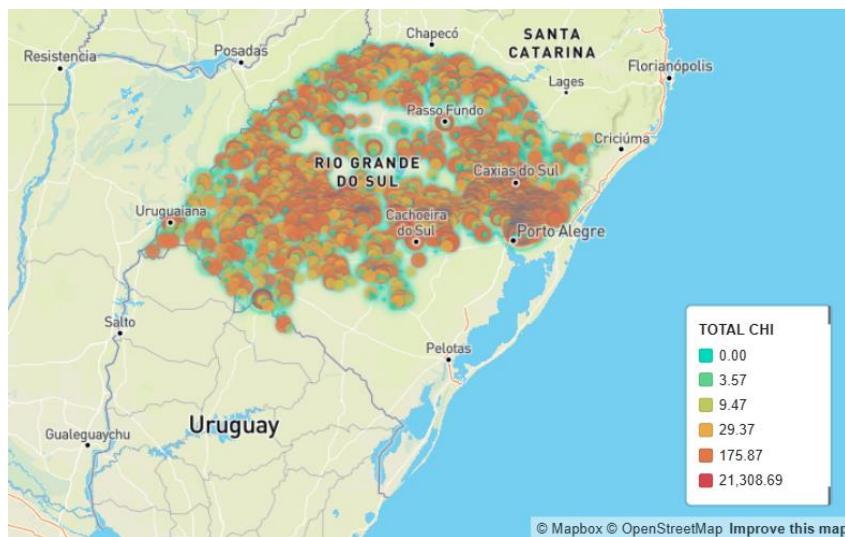
Figura 9 - Mapa do total de CHI expurgado por região na RGE

O volume de CHI emergencial com origem causal **ÁRVORE OU VEGETAÇÃO, VENTO, EROSÃO, INUNDAÇÃO e DESCARGA ATMOSFÉRICA**, contabilizou **861.293** no período considerado para o Evento, ultrapassando o valor de referência previsto no Módulo 1 do PRODIST para a área de Concessão da RGE e detalhado no item 3 deste documento. A seguir é possível observar no mapa de calor o total de CHI e CI expurgado por região na RGE.

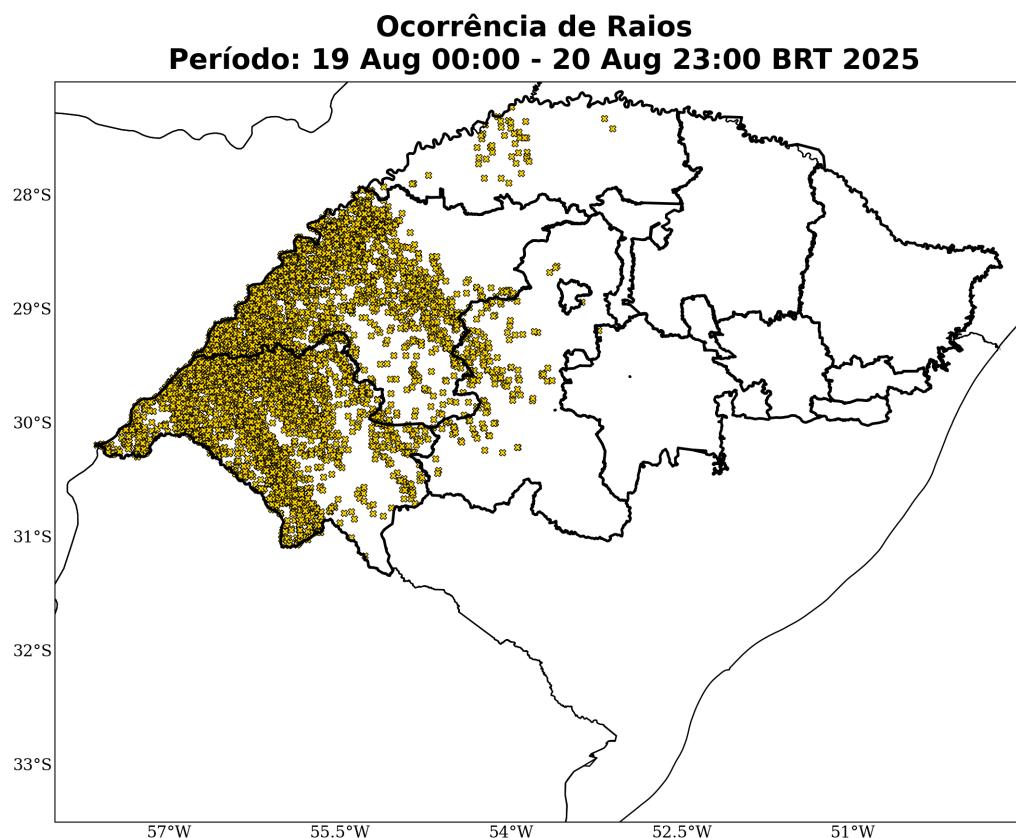
Figura 5: Ocorrências de descargas atmosféricas nuvem-solo detectadas pelo sistema Earth Networks para o período de 19 a 20 de Agosto de 2025 sobre a área de concessão da RGE-RS.

A Tabela 1 indica o total de raios para cada regional durante todo o evento. Destaca-se a regional Pampas com 2.760 incidências de raios. O total registrado em toda área de concessão da RGE-RS foi de 5.175 raios.

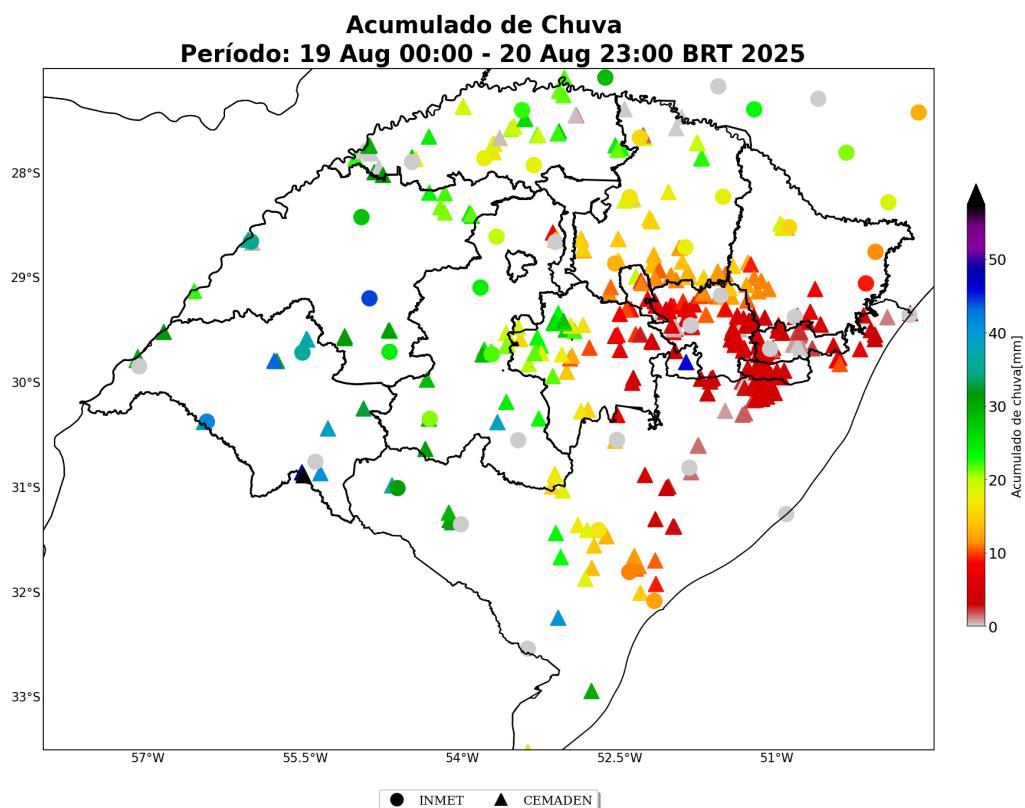
Figura 8: Acumulado de precipitação sobre o estado do Rio Grande do Sul para o período do evento (dias 19 a 20 de Agosto de 2025), baseado nas estações meteorológicas do INMET e CEMADEN.

A Tabela 2 mostra a chuva acumulada no período de 19 a 20 de Agosto de 2025 nos municípios sob concessão da RGE-RS. Destaca-se a ocorrência de acumulados de chuva de 57 mm no município de Sant'ana do Livramento, localizado na regional Pampas.

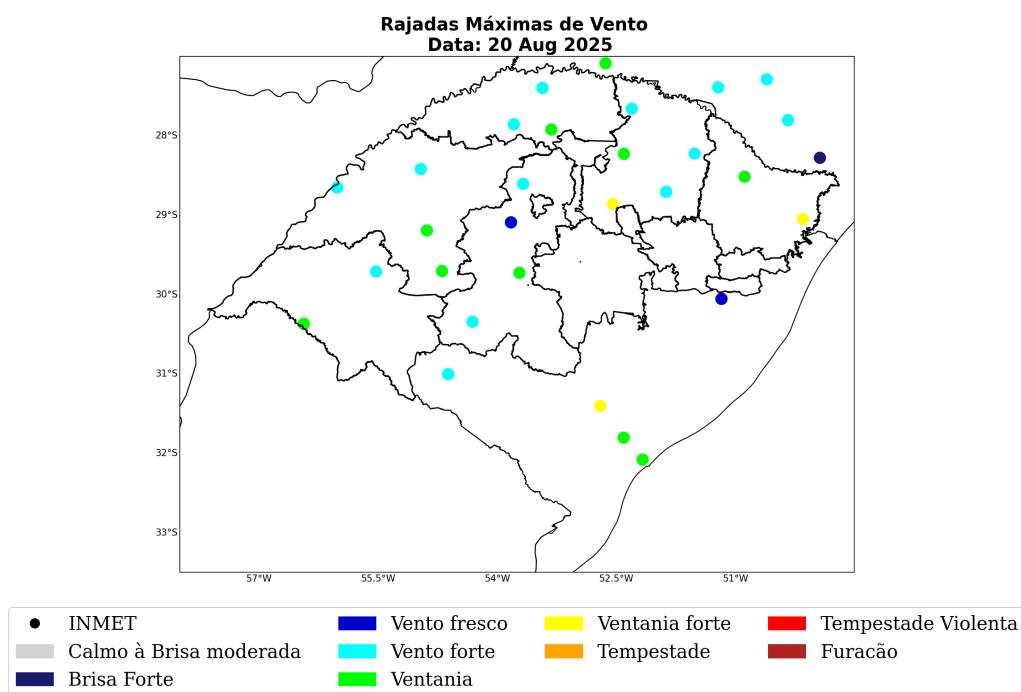
Figura 10: Máxima rajada de vento diária sobre a área de concessão da RGE-RS para o dia 20 de Agosto, baseado nas estações meteorológicas do INMET.

Na Tabela 4 são apresentados os registros das máximas rajadas de vento durante o período do evento e quais os municípios e suas respectivas regionais afetadas. Destaca-se a ocorrência da máxima rajada de vento de 87 km/h no município de Soledade, localizado na regional Planalto.
