# RELATÓRIO DE SITUAÇÃO DE EMERGÊNCIA

**CPFL RGE**

**ID 430**

Período 08/12/2025

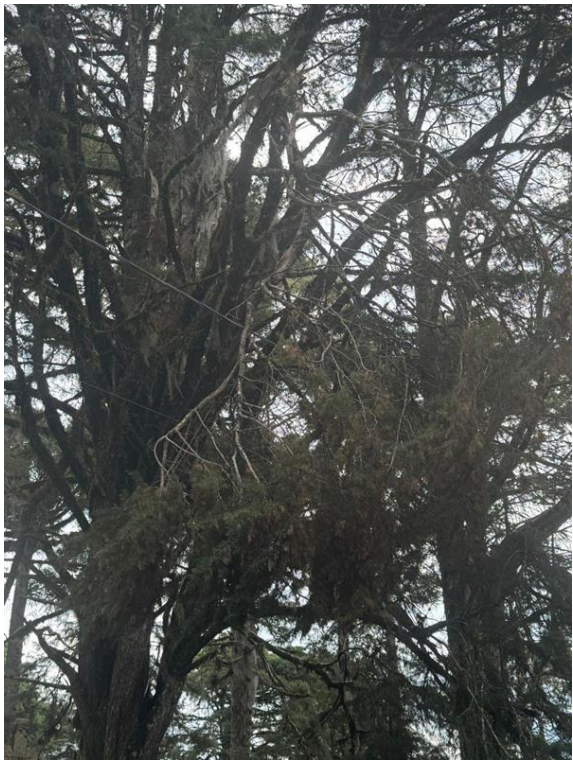
Figura 22 - Evidência de Campo Vale do Rio Pardo, Município Canela - Fonte: CPFL RGE

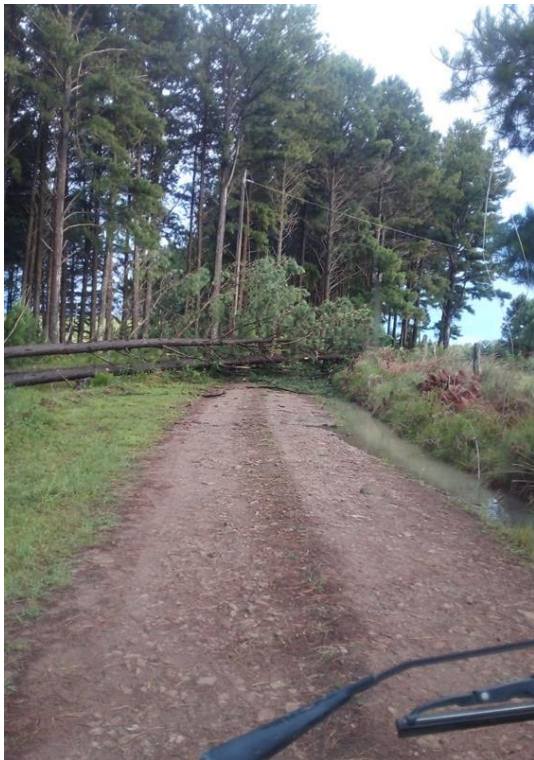
Figura 23- Evidência de Campo Central, Município de Gramado - Fonte: CPFL RGE

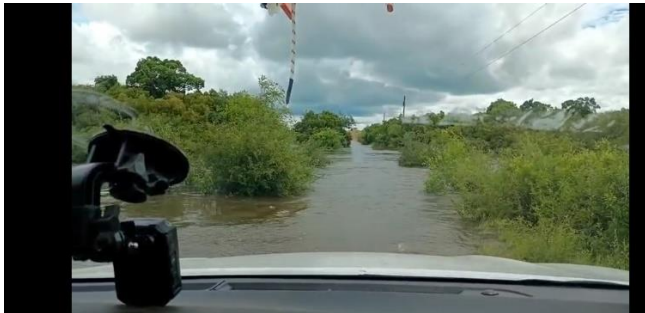
Figura 24 - Evidência de Campo Vale do Rio Taquari, Município de Uruguai - Fonte: CPFL RGE

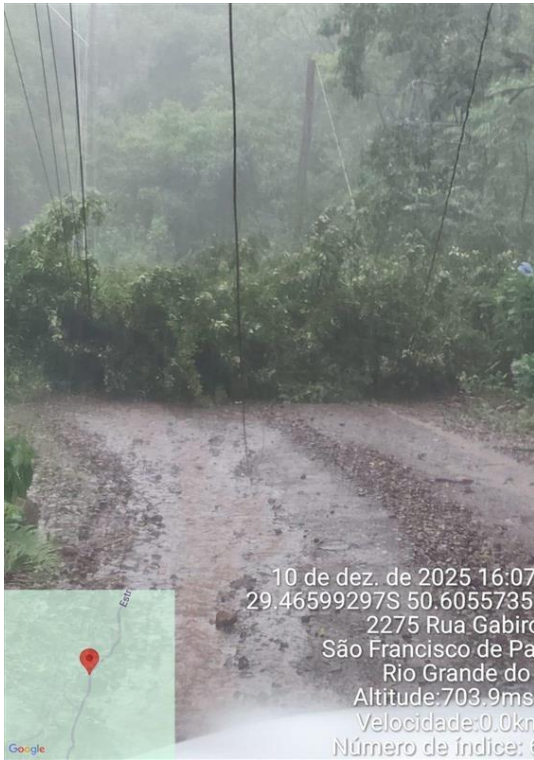
Figura 25- Evidência de Campo Vale do Rio Taquari, Município de São Francisco de Paula - Fonte: CPFL RGE

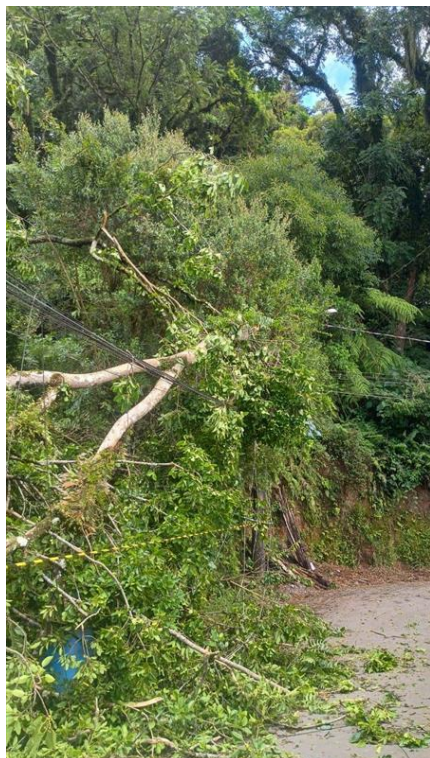
*Figura 26- Evidência de Campo Vale do Rio Pardo, Município de Gramado - Fonte: CPFL RGE*

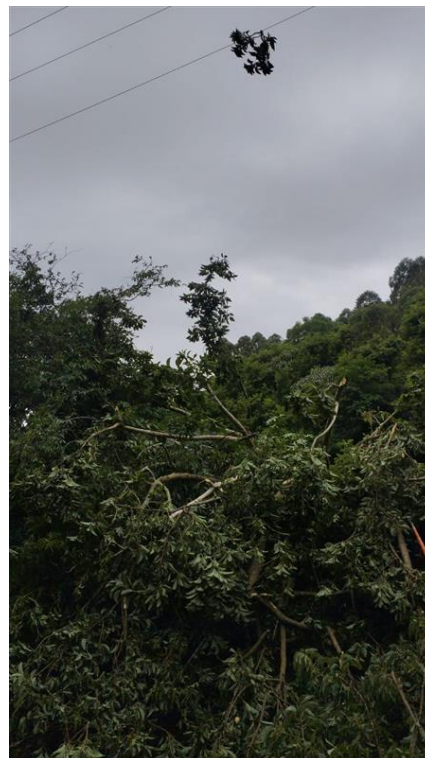
*Figura 27 - Evidência de Campo Canoas, Município de Cambara do Sul - Fonte: CPFL RGE*

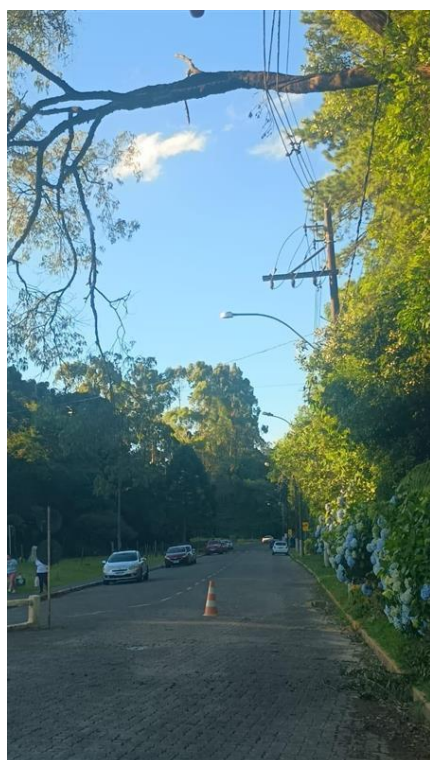
*Figura 28- Evidência de Campo Serra, Município de São Francisco de Paula - Fonte: CPFL RGE*

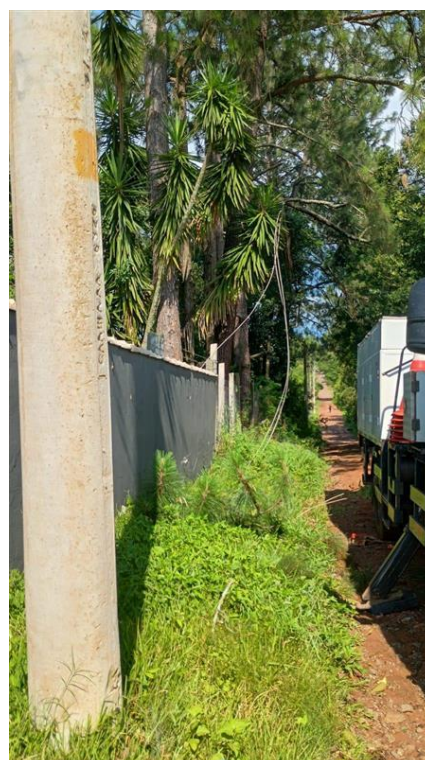
*Figura 29- Evidência de Campo Canoas, Município de Glorinha - Fonte: CPFL RGE*

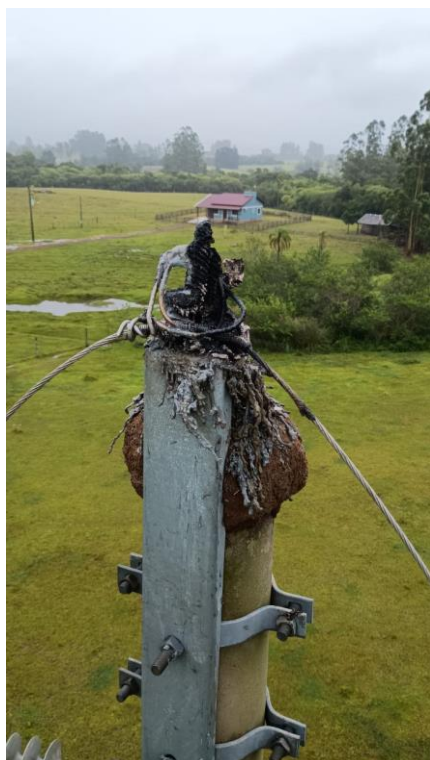
*Figura 30- Evidência de Campo Serra, Município de São Francisco de Paula - Fonte: CPFL RGE*

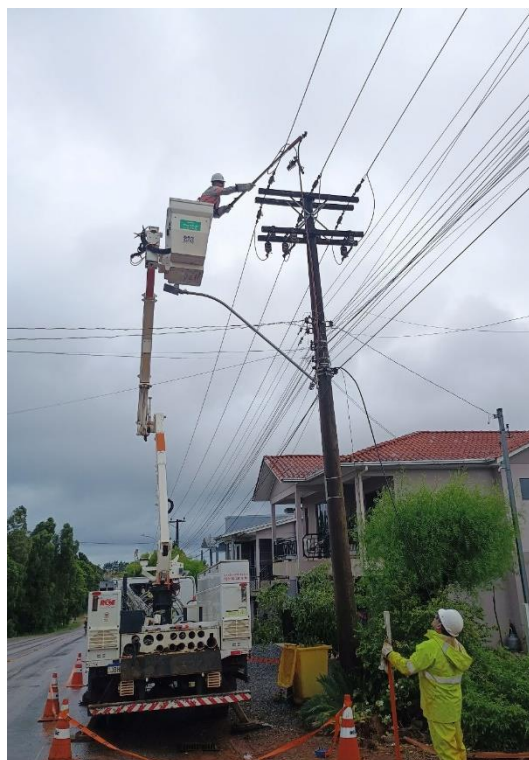
*Figura 31- Evidência de Campo Planalto, Município de São João da Urtiga - Fonte: CPFL RGE*

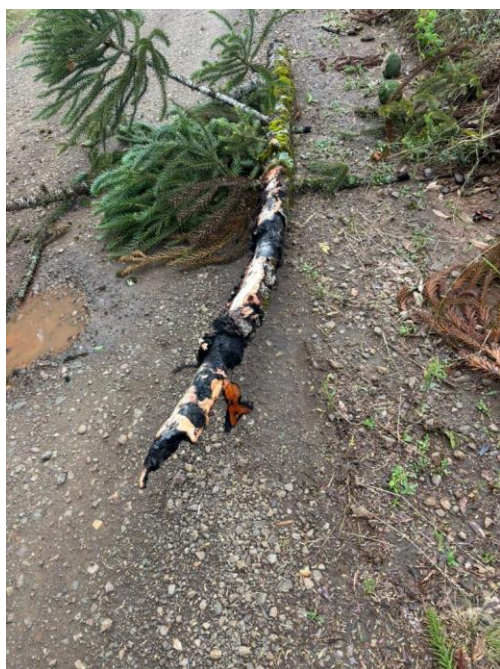
*Figura 32- Evidência de Campo Planalto, Município de Lagoa Vermelha - Fonte: CPFL RGE*

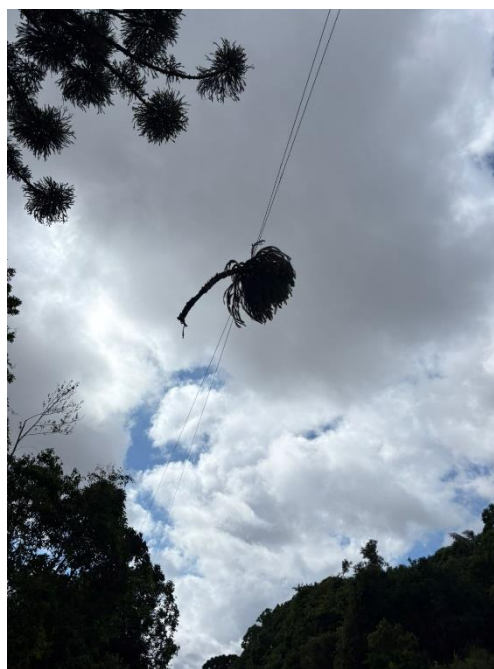
*Figura 33- Evidência de Campo Planalto, Município de Lagoa Vermelha - Fonte: CPFL RGE*
