# RELATÓRIO DE SITUAÇÃO DE EMERGÊNCIA

**CPFL PIRATININGA**

**ID 432**

Período Dezembro de 2025

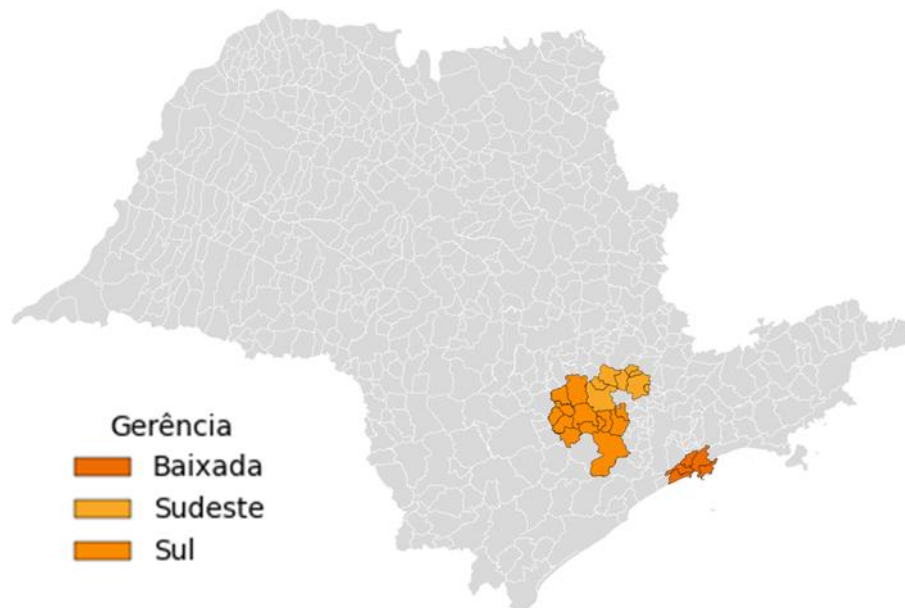
Figura 8 - Concessão CPFL Piratininga com divisão das regiões

Os mapas a seguir identificam geograficamente a área de Concessão da CPFL Piratininga, diferenciando através de cores as três grandes regionais da subdivisão interna da Empresa. Na sequência são apresentados os mapas da concessão da CPFL Piratininga, segregados por gerências de campo, cujas Sedes Regionais se encontram nas cidades de Jundiaí (Sudeste), Sorocaba (Sul) e Santos (Baixada Santista).
