# RELATÓRIO DE SITUAÇÃO DE EMERGÊNCIA

**CPFL RGE**

**ID 434**

**Evento:** Frente Fria e formação de Ciclone

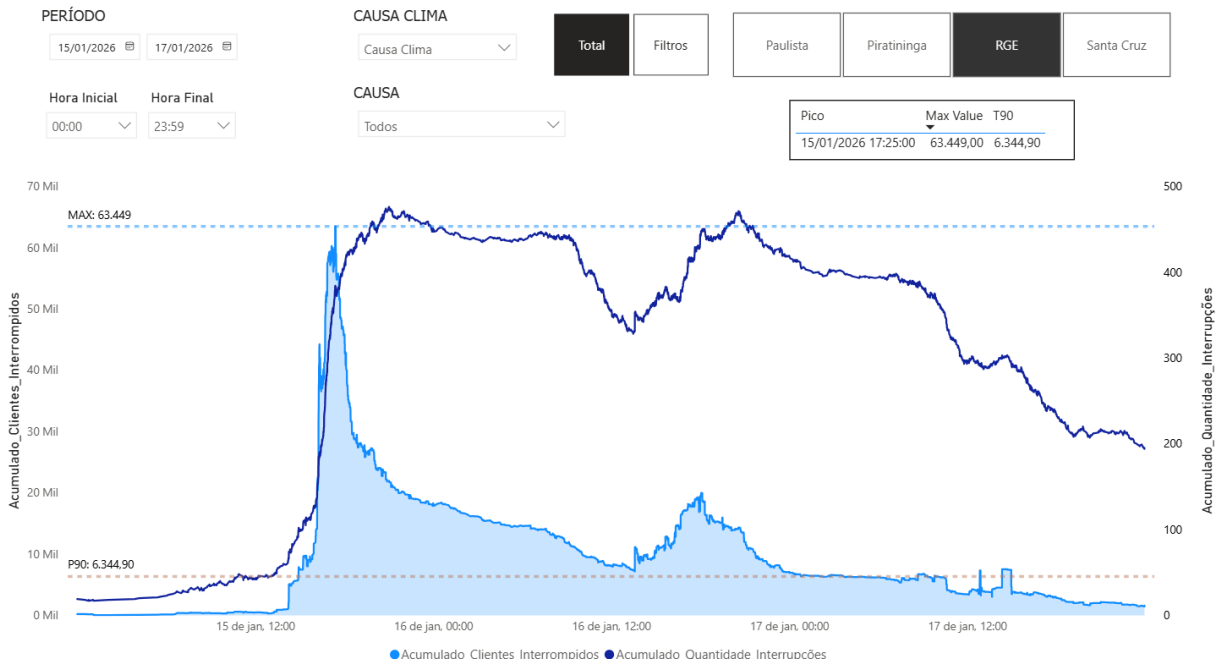
Gráfico 8 – Critério para determinar Início e Fim do Evento Meteorológico 15/01 a 17/01

O gráfico a seguir exemplifica o critério utilizado para determinar o início e fim do Evento Meteorológico, o qual considera o período em que a CPFL RGE realmente foi impactada pelo evento. As colunas que informam “Início e Fim” identificam o início e o fim do evento considerado pela CPFL RGE para delimitação do evento considerando o volume de clientes interrompidos.
