RELATÓRIO DE SITUAÇÃO DE EMERGÊNCIA

CPFL RGE

ID 420

Evento: Frente Fria e formação de Ciclone

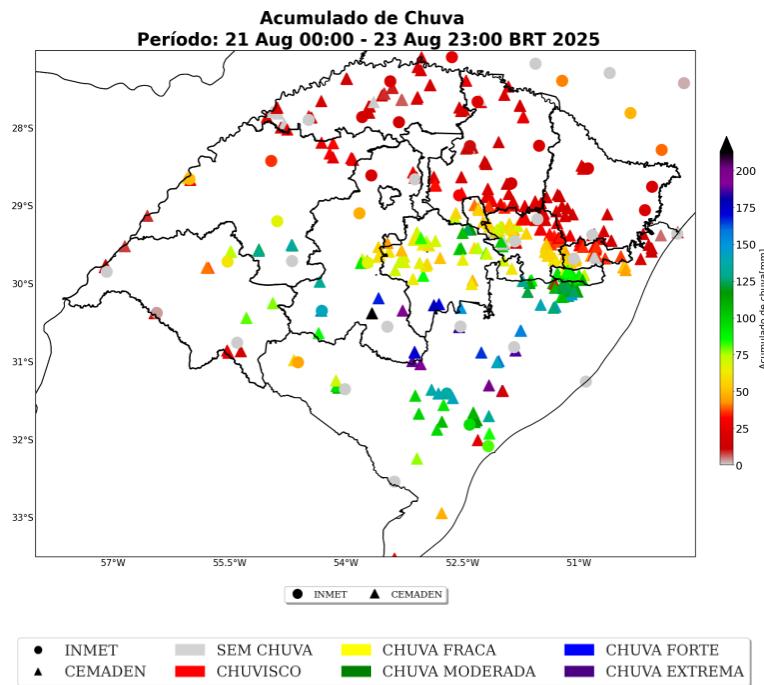
Figura 3 - Imagem do acúmulo total de chuva em 21 de agosto a 23 de agosto.

A seguir são apresentadas as imagens do acúmulo total de precipitação sobre a área de concessão da CPFL RGE-RS para todo o evento baseado nas estações meteorológicas do INMET e CEMADEN do dia 21 a 23 de agosto de 2025. Ressaltamos que os valores pluviométricos observados em cada estação de medição indicando a região de atuação da CPFL RGE bem como o município se encontram no laudo meteorológico constante nos anexos deste relatório.

chuvas intensas, grande densidade de raios e fortes rajadas de vento, que causaram impactos na área de concessão da CPFL RGE. Os acumulados de chuva alcançaram 213 mm no município de São Sepé, localizado na regional Central. Tal valor corresponde a aproximadamente a 165% da média climatológica de chuva para o mês de agosto.

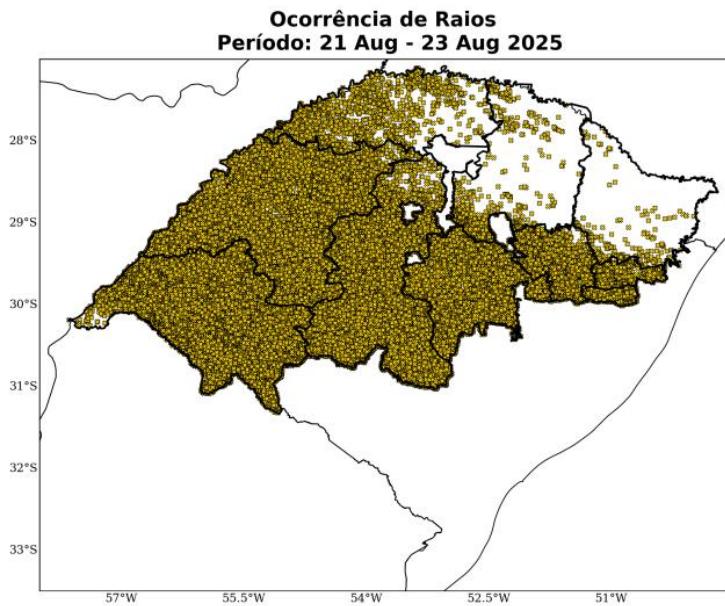
Figura 9 - Imagem densidade total de raios de 21 a 23 de agosto de 2025

Também apresentamos as imagens da densidade total de raios proveniente do INMET para a área de concessão da CPFL RGE no período de 21 a 23 de agosto de 2025. Ressaltamos que os valores do quantitativo de raios nuvens-solo observados cada região de atuação da CPFL RGE se encontra no laudo meteorológico constante nos anexos deste relatório.

O total de raios registrados na área de concessão da CPFL RGE-RS foi de 5.175 ocorrências.

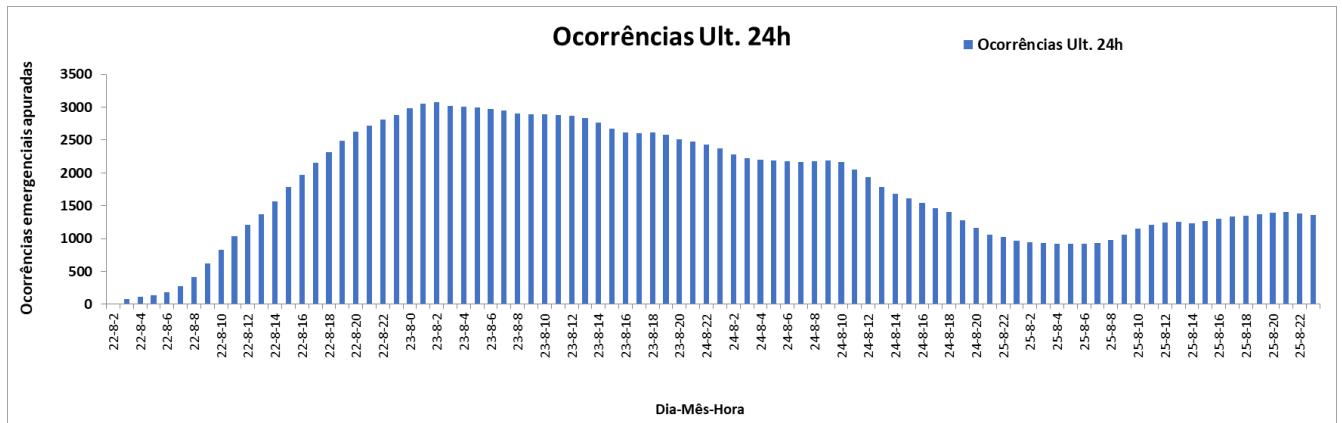
Gráfico 1 – Ingresso de Ocorrências

No dia 23 de setembro de 2025, foi constatado o pico de **3 mil ocorrências emergenciais** na área de concessão. O Gráfico abaixo mostra o ingresso de ocorrências, acumuladas nas últimas 24h, registrado no período.

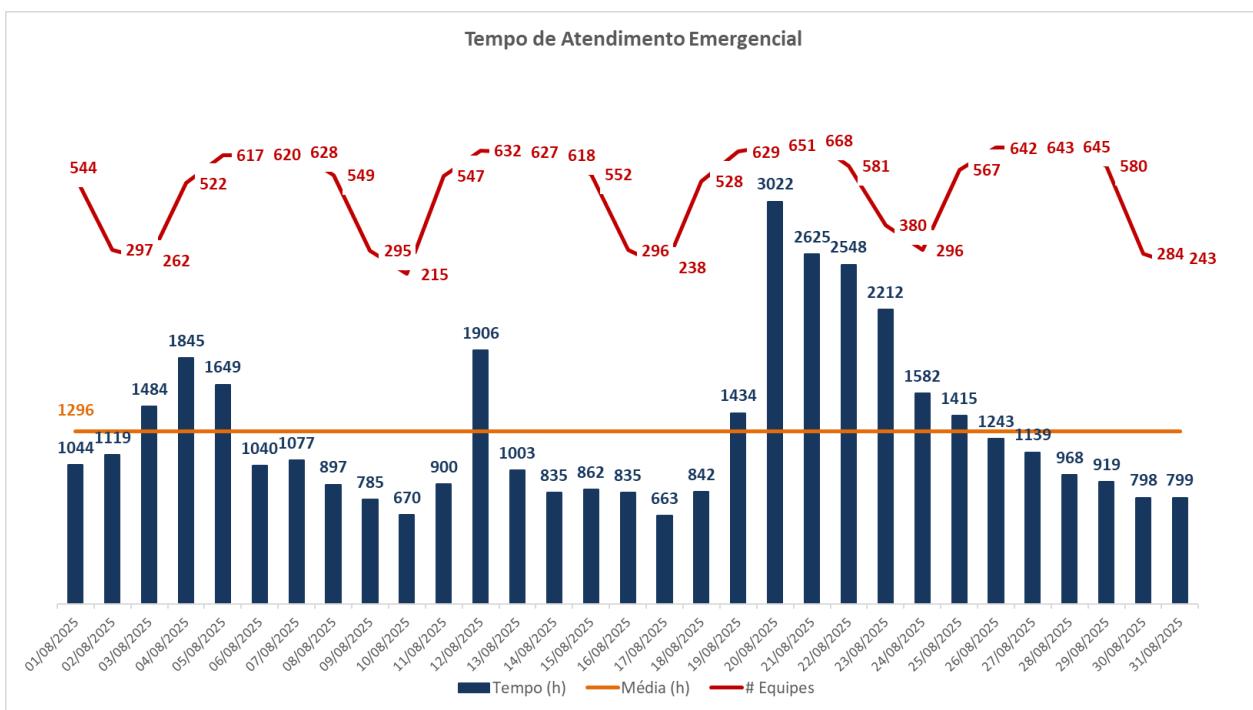
Gráfico 2 – Tempo em atividades emergenciais pela Disponibilidade de Equipes – agosto/25

No gráfico abaixo, pode ser verificado que a quantidade de equipes disponíveis durante o mês de agosto possui um comportamento constante (linha em vermelho “# Equipes”), em que durante a semana tem-se mais equipes do que aos finais de semana, pois os processos de natureza comerciais são reduzidos. Observa-se também que com a chegada do evento climático já citado anteriormente, que afetou a área de concessão da CPFL RGE, teve início no dia 22/08. Assim, o processo de migração das equipes para o atendimento emergencial foi sendo realizado, e nos dias 22/08 e 23/08, foram registradas as maiores quantidade de horas em processo emergencial, apresentando um aumento de aproximadamente o dobro em relação à média do mês:

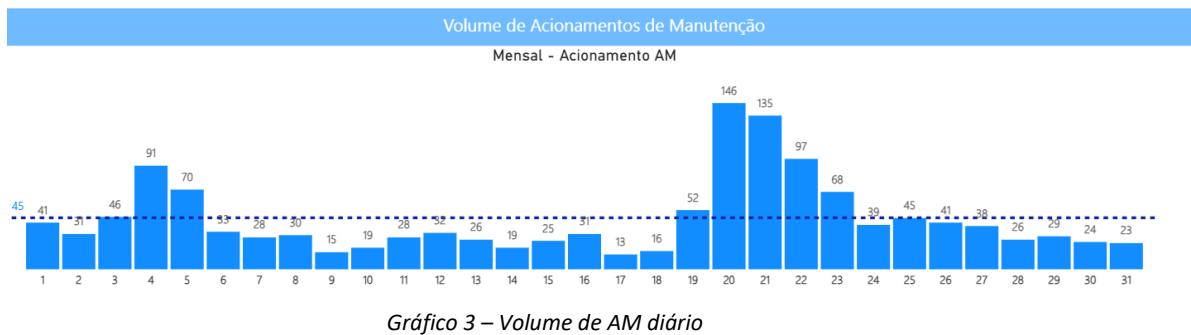
Gráfico 3 – Volume de AM diário

No gráfico abaixo, mostra-se o volume de acionamentos de equipes pesadas que realizam as manutenções na distribuidora ao longo do mês de agosto. Os dias de maior impacto causado pelo evento climático foi em 20 e 21 de agosto, onde a quantidade de ocorrências que necessitaram de tais equipes foram o dobro da média do mês.

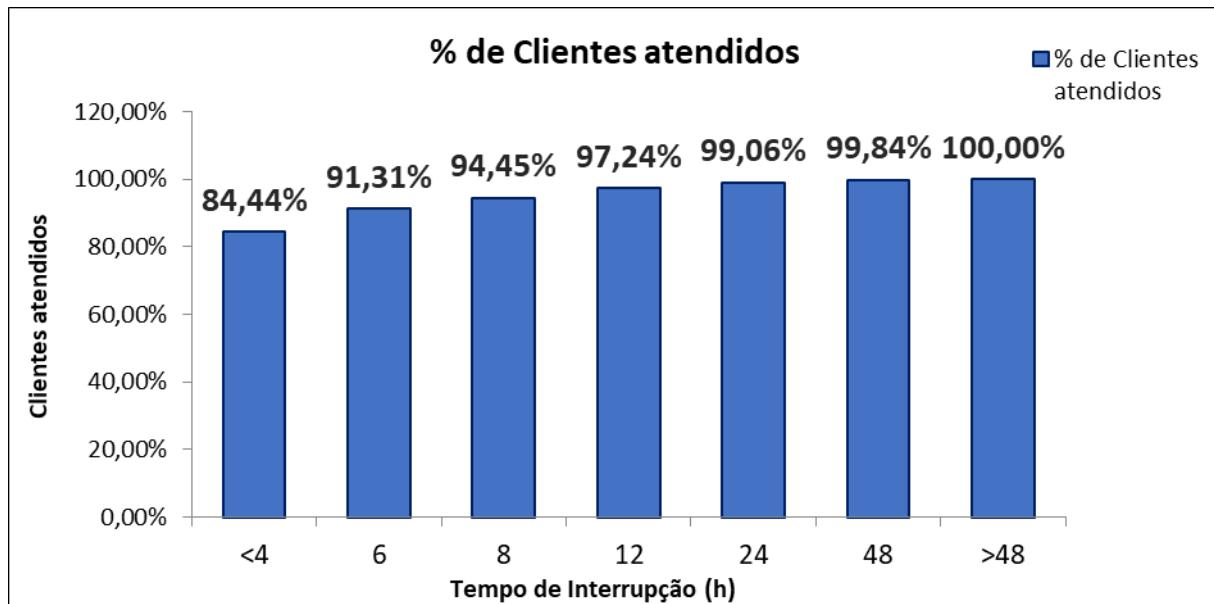
Gráfico 4 – % de reestabelecimento

O gráfico a seguir demonstra o compromisso descrito anteriormente ilustrando que, 84,44% dos consumidores que tiveram início de interrupção foram reestabelecidos em até 4 horas:

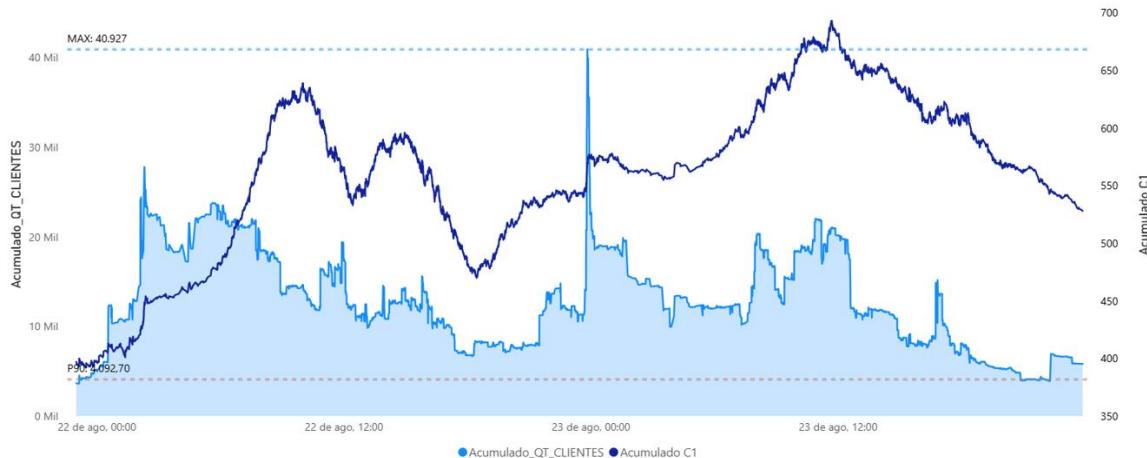
Gráfico 8 – Critério para determinar Início e Fim do Evento Meteorológico 22/08 a 23/08

O gráfico a seguir exemplifica o critério utilizado para determinar o início e fim do Evento Meteorológico, o qual considera o período em que a CPFL RGE realmente foi impactada pelo evento. As colunas que informam “Início e Fim” identificam o início e o fim do evento considerado pela CPFL RGE para delimitação do evento considerando o volume de clientes interrompidos.

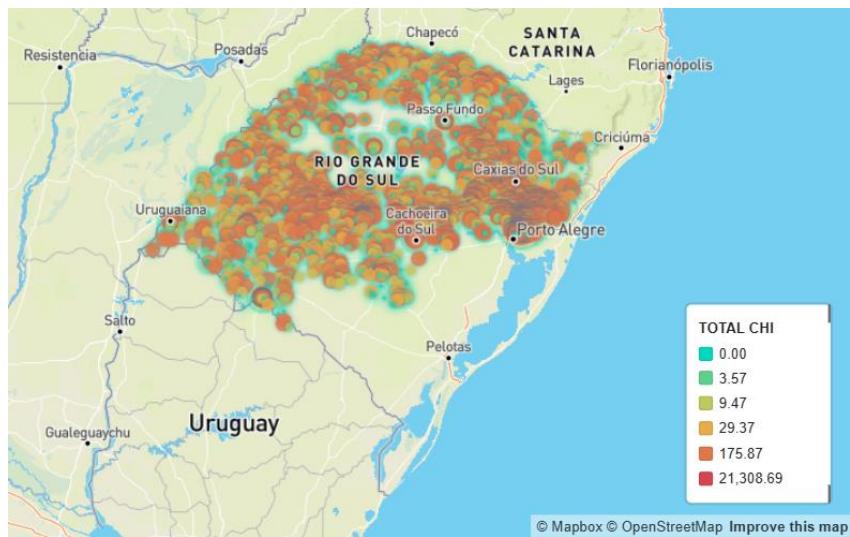
Figura 9 - Mapa do total de CHI expurgado por região na CPFL RGE

O volume de CHI emergencial com origem causal **ÁRVORE OU VEGETAÇÃO, VENTO, EROSÃO, INUNDAÇÃO e DESCARGA ATMOSFÉRICA**, contabilizou **613.5849** no período considerado para o Evento, ultrapassando o valor de referência previsto no Módulo 1 do PRODIST para a área de Concessão da CPFL RGE e detalhado no item 3 deste documento. A seguir é possível observar no mapa de calor o total de CHI e CI expurgado por região na CPFL RGE.
