RELATÓRIO DE SITUAÇÃO DE EMERGÊNCIA

CPFL PIRATININGA

Período 14/03/2017 a 15/03/2017

Desligamento da SE Salto 440 / 88kV e LT 88kV Salto – Porto Góes – Ramal Porto Feliz e LT 88kV Salto – Indaiatuba.

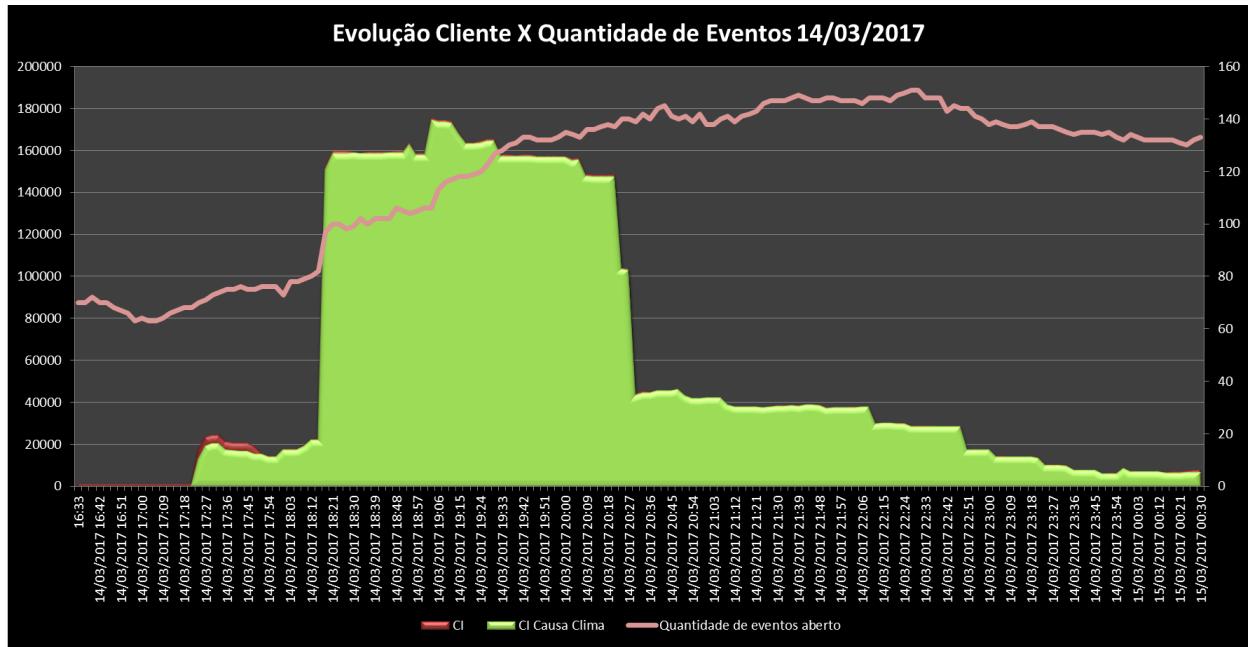
Gráfico 2 – Curva de CI e Ocorrências durante o Evento Climático

Pode-se observar a eficácia no despacho e na atuação das equipes para atendimento das áreas com maior quantidade de consumidores interrompidos, que às 19h00m horas atingiu um pico de aproximadamente 175 mil consumidores, e que as 23h00m do dia 14/março (6 horas depois do início do Evento) o número de consumidores interrompidos estava reduzido a aproximadamente 18 mil.

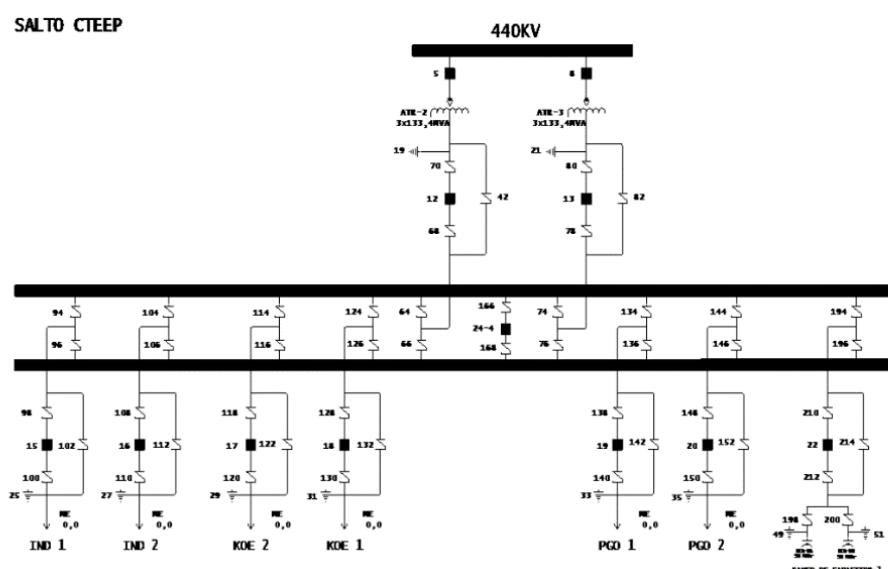
Figura 26- Diagrama unifilar LT supridas pela SE Salto CTEEP

A Subestação terminal da CTEEP é constituída por duas casas de comando independentes entre si, sendo uma para operação e proteção do setor de 440kV e uma outra casa de comando e proteção para o setor de 88kV.

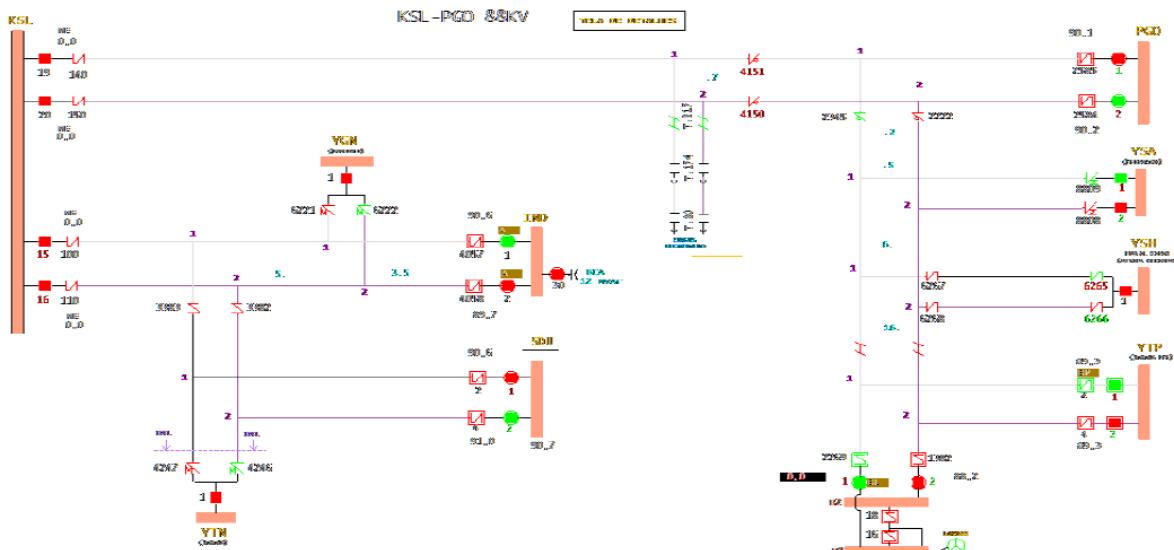
Figura 27 - Diagrama Ramal Porto Feliz

O ramal Porto Feliz é composto por dois circuitos de 88kv e cabos 336,4MCM, 113 estruturas e 22,6km, suprindo a SE Porto Feliz (Própria) e três subestações particulares - Fedrigoni, Brasil Kirim e Toyota Porto Feliz. O ramal Porto Feliz deriva da LT Salto - Porto Góes cuja a fonte supridora é a SE Salto – 440/88kv de propriedade da CTEEP.

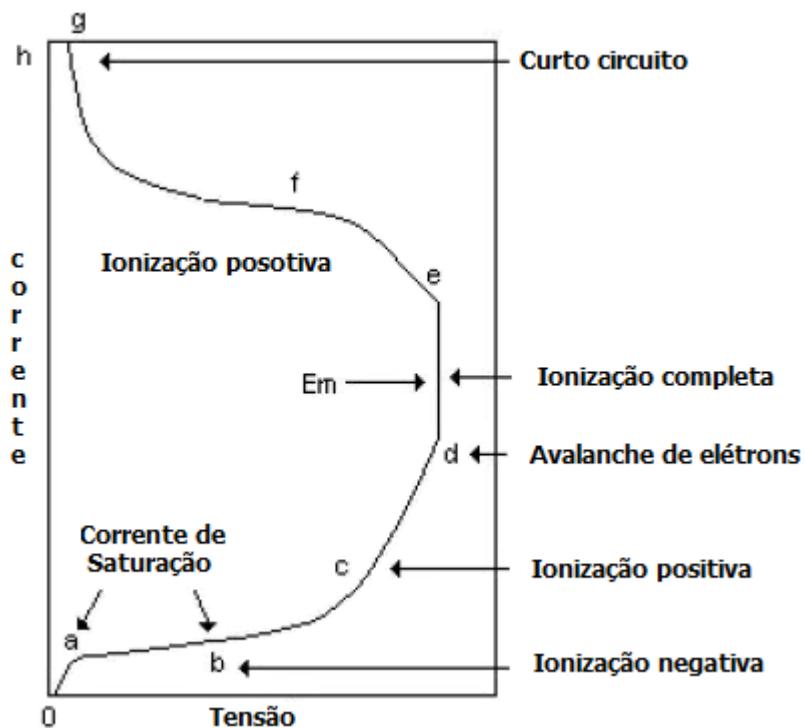
Figura 31 - Característica de ionização e ruptura nos gases

A ruptura, conforme pode se visto na região “d-e” da figura 01 é a região chamada de “ionização completa”, sendo que no ponto “EM” a tensão atinge seu valor máximo. Na região compreendida entre “e” e “f” o sistema elétrico torna-se instável (a corrente aumenta rapidamente mesmo diminuindo-se a tensão). Entre “f” e “g” a densidade de corrente chega a um valor muito alto, quando ocorre o estado de “curto circuito”.

O nível de corrente na região “a” é da ordem de alguns microampères e a corrente em “h” algo em torno de 100.000.000 vezes maior que a corrente em “a” (condição normal de isolamento). A tensão máxima no ponto “EM” depende da pressão e do espaçamento entre os eletrodos, sendo que o ar a uma pressão de 76cm de Hg com 1cm de espaçamento entre os eletrodos é da ordem de 30kV.

Na figura 01 nota-se que mesmo ocorrendo uma redução da tensão o curto circuito não se extingue, sendo necessário uma diminuição considerável no nível de tensão ou o desligamento da fonte de tensão para a extinção do arco elétrico.

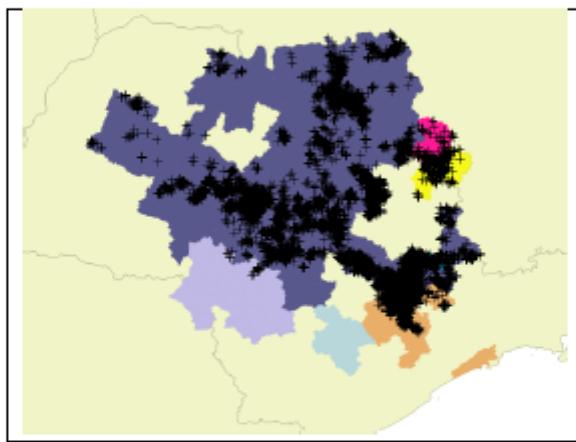
Figura 4 – Descargas atmosféricas (raios) nuvem-solo detectados pelo sistema Earth Networks entre as 12h59 do dia 14 de março e as 06h40 do dia 15 de março de 2017.

Na Figura 4, são apresentadas as descargas atmosféricas (raios) nuvem-solo detectadas sobre as áreas da CPFL no Estado de São Paulo pela rede de detecção de raios da Earth Networks, entre as 12h59 do dia 14 de março e as 06h40 do dia 15 de março de 2017. Como podemos observar, os raios espalharam-se por quase todas as áreas da região de concessão da CPFL, exceto CPFL Santa Cruz e CMS/CSPE (Companhia Sul Paulista de Energia). Foram detectadas 12850 descargas elétricas nesse período.

A região entre os municípios de Indaiatuba, Salto, Itu e Porto Feliz foi uma das mais afetadas, com 1516 descargas elétricas nuvem-solo sendo registradas no período entre as 16h27 e as 20h26 do dia 14 de março de 2017.
